第1段階：屋根と窓の修復

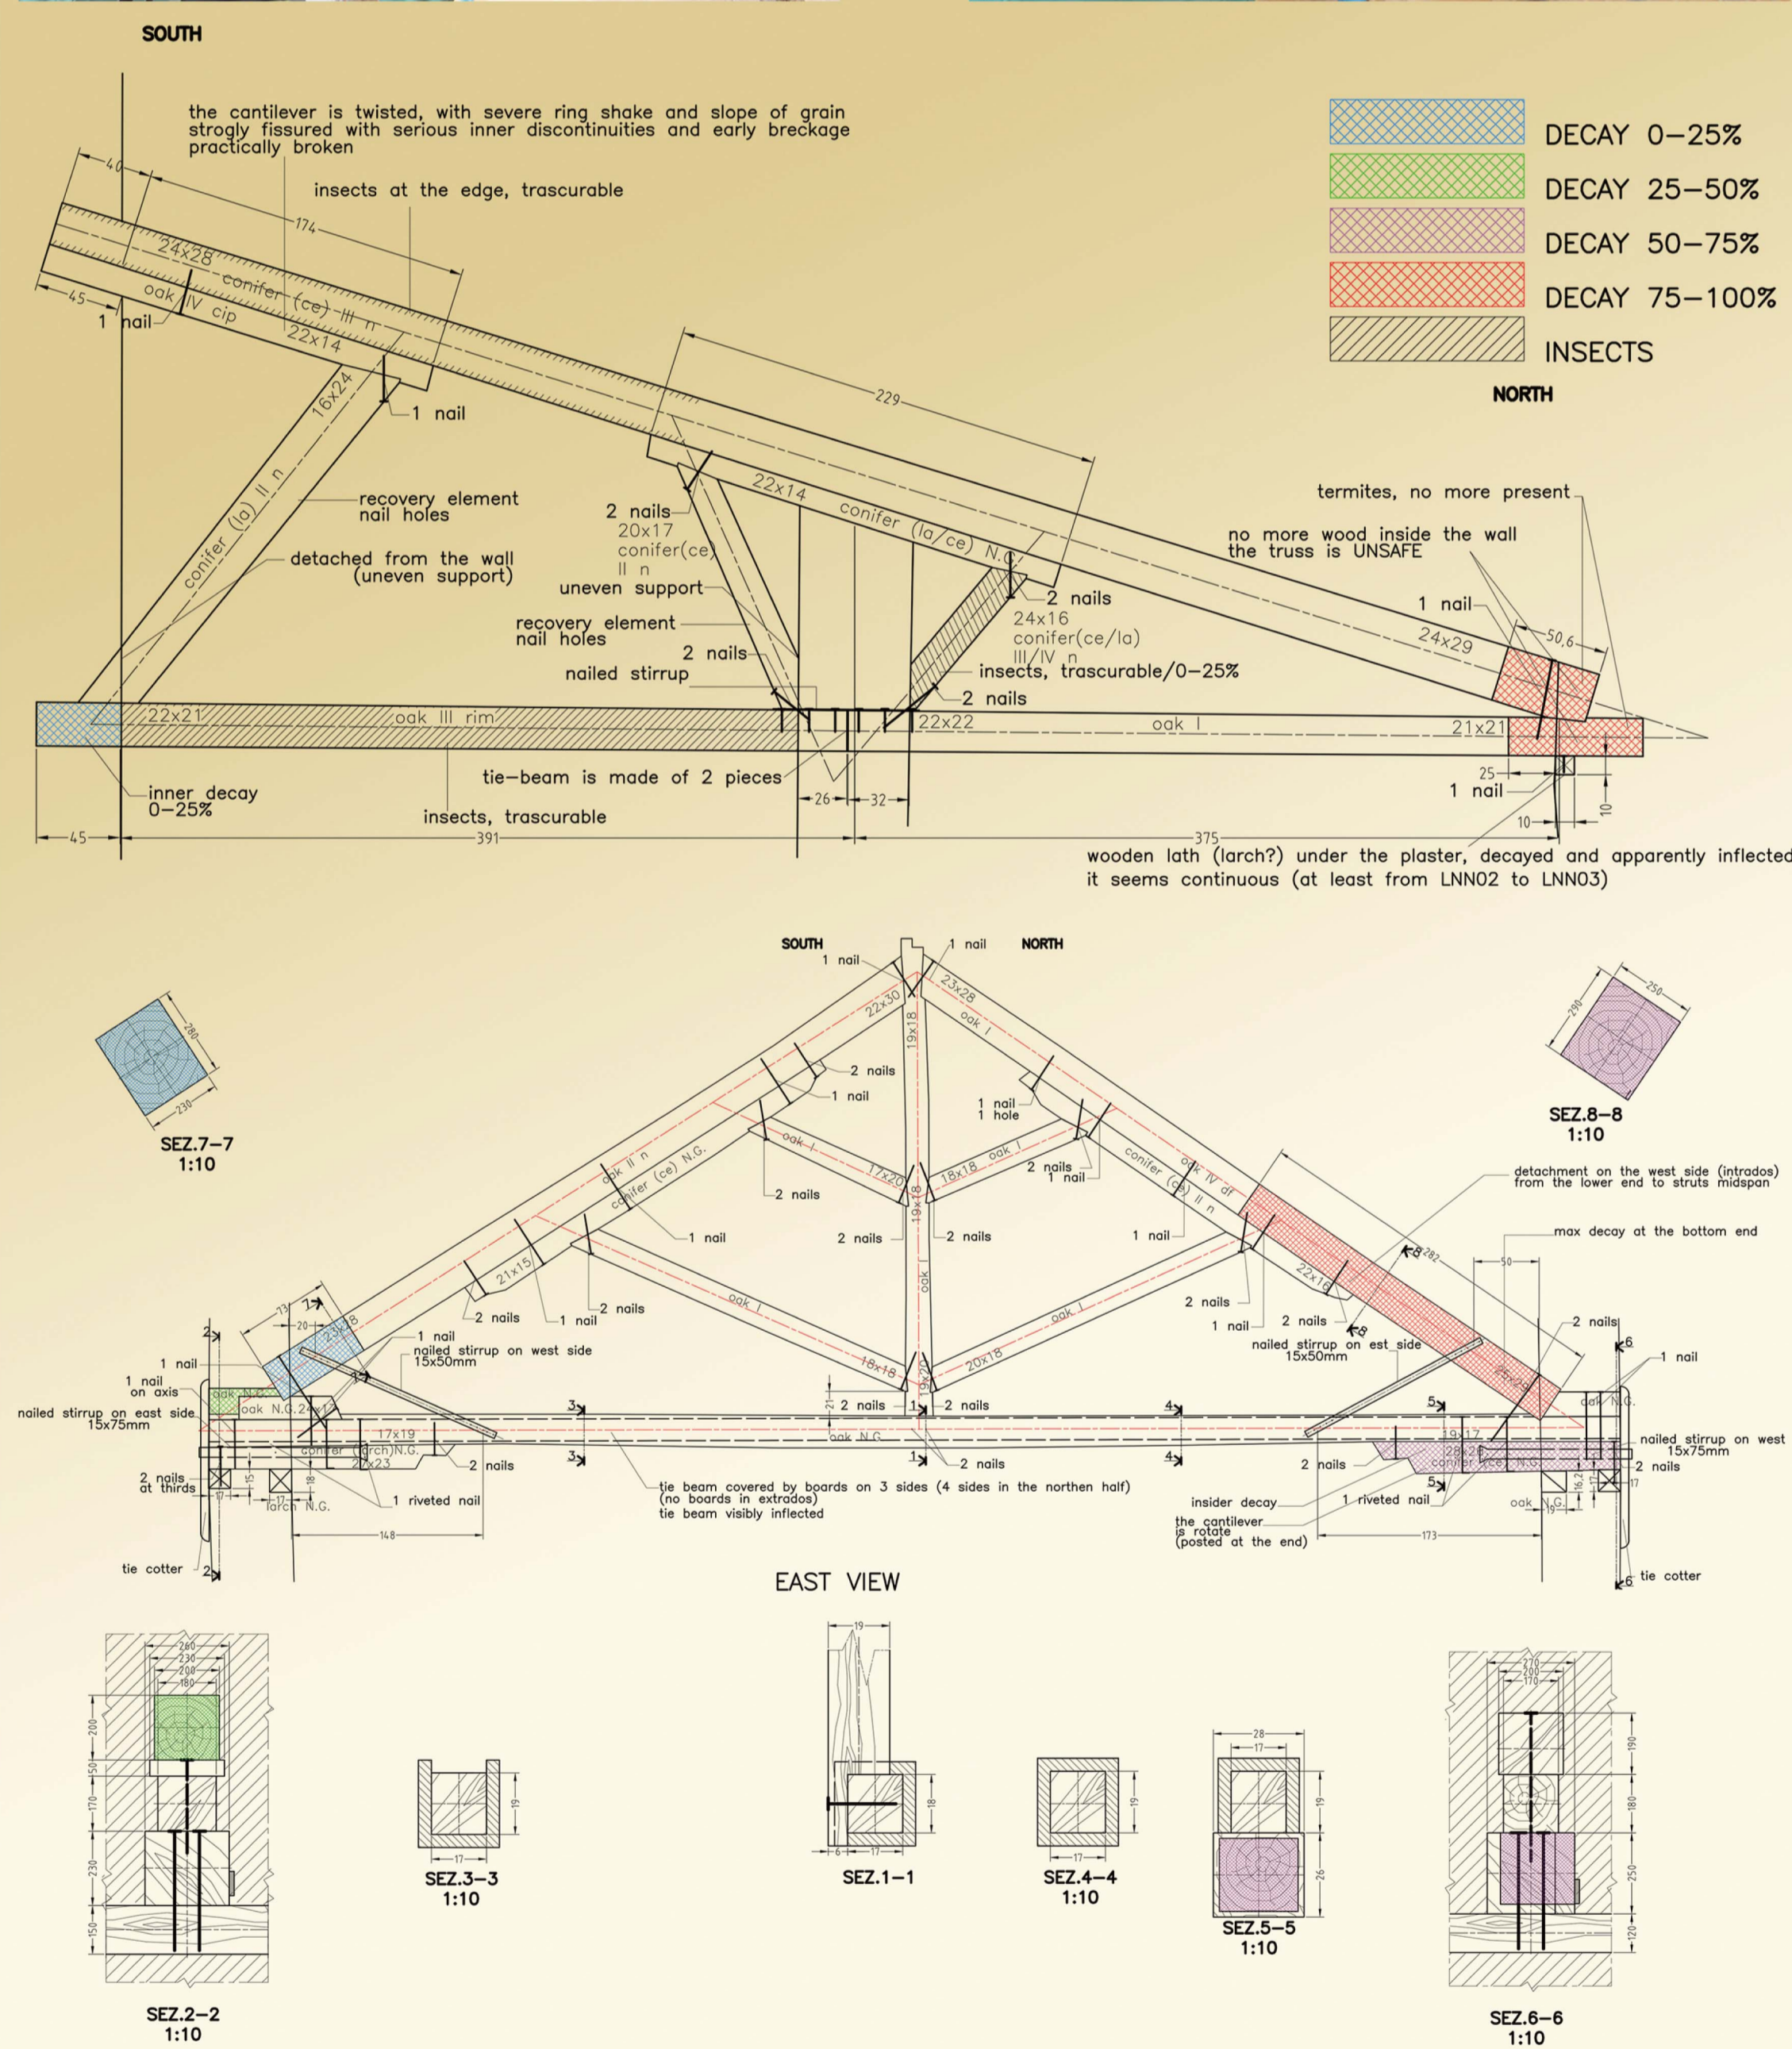
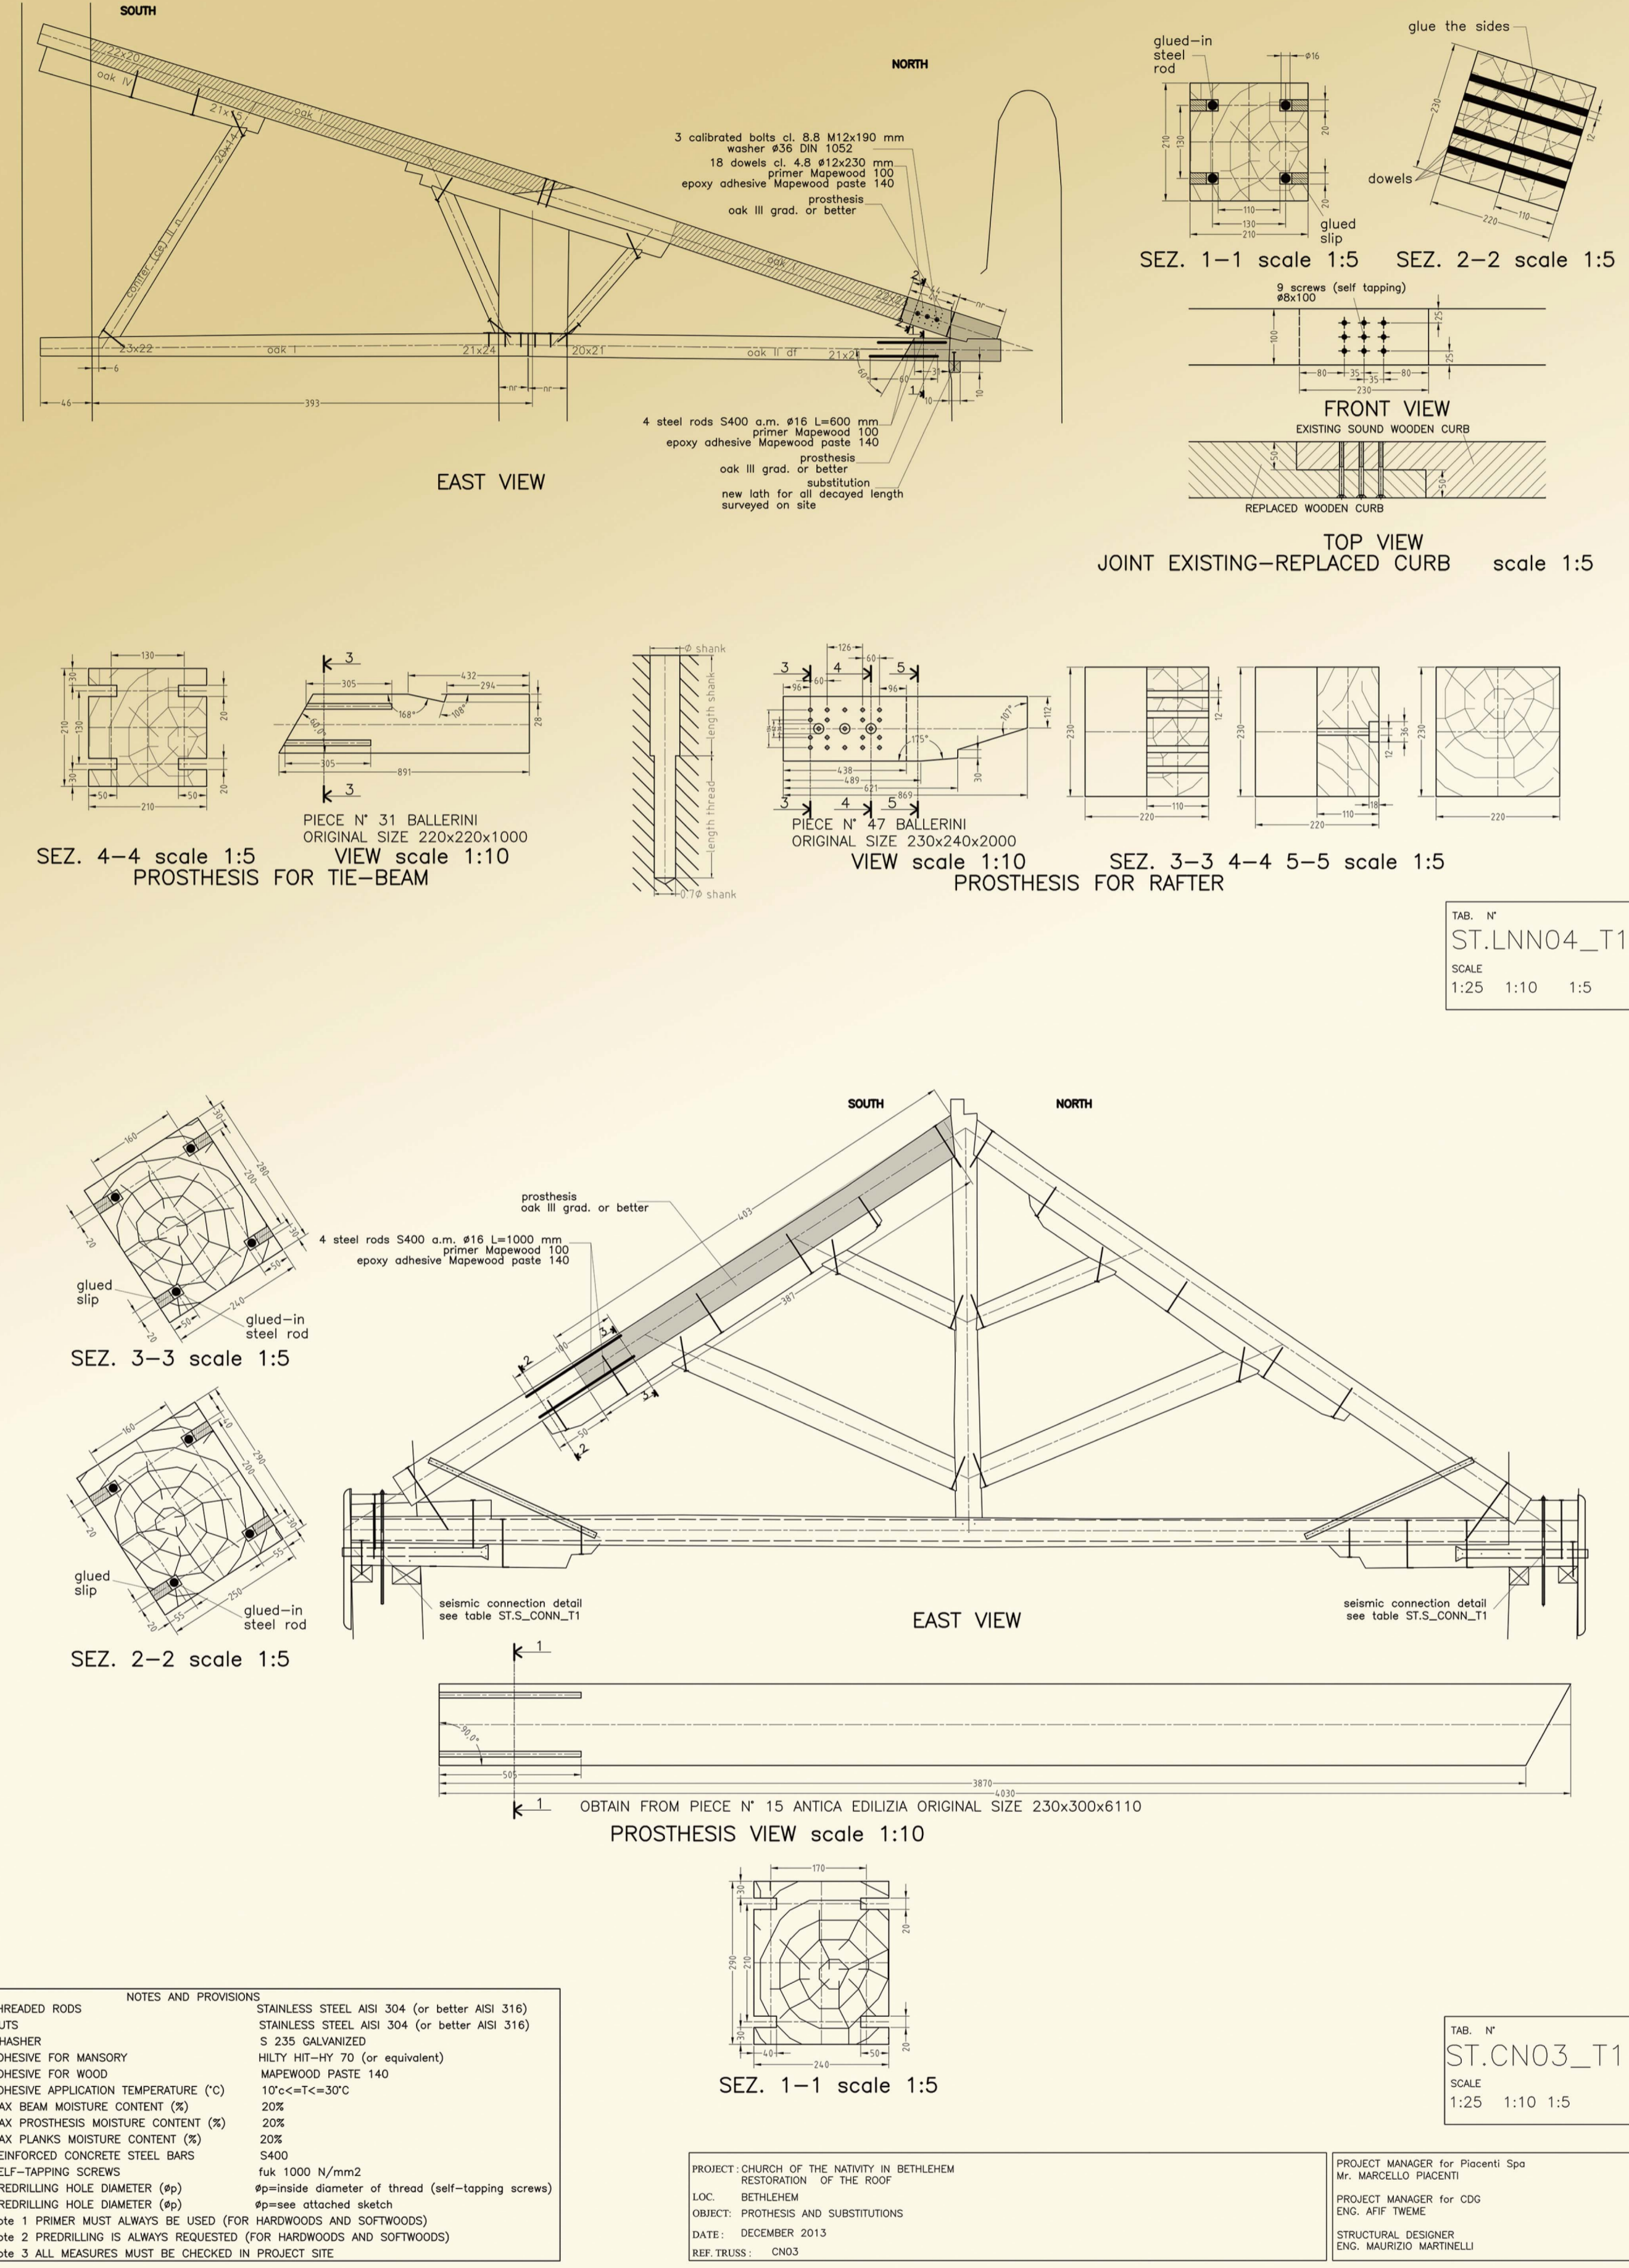
UNI 11119 (文化財に関するイタリアの建築基準) に従った診断解析と建築構造と保存状態を記録するためのレジストグラフ (樹木腐朽診断装置) による分析を行いました。

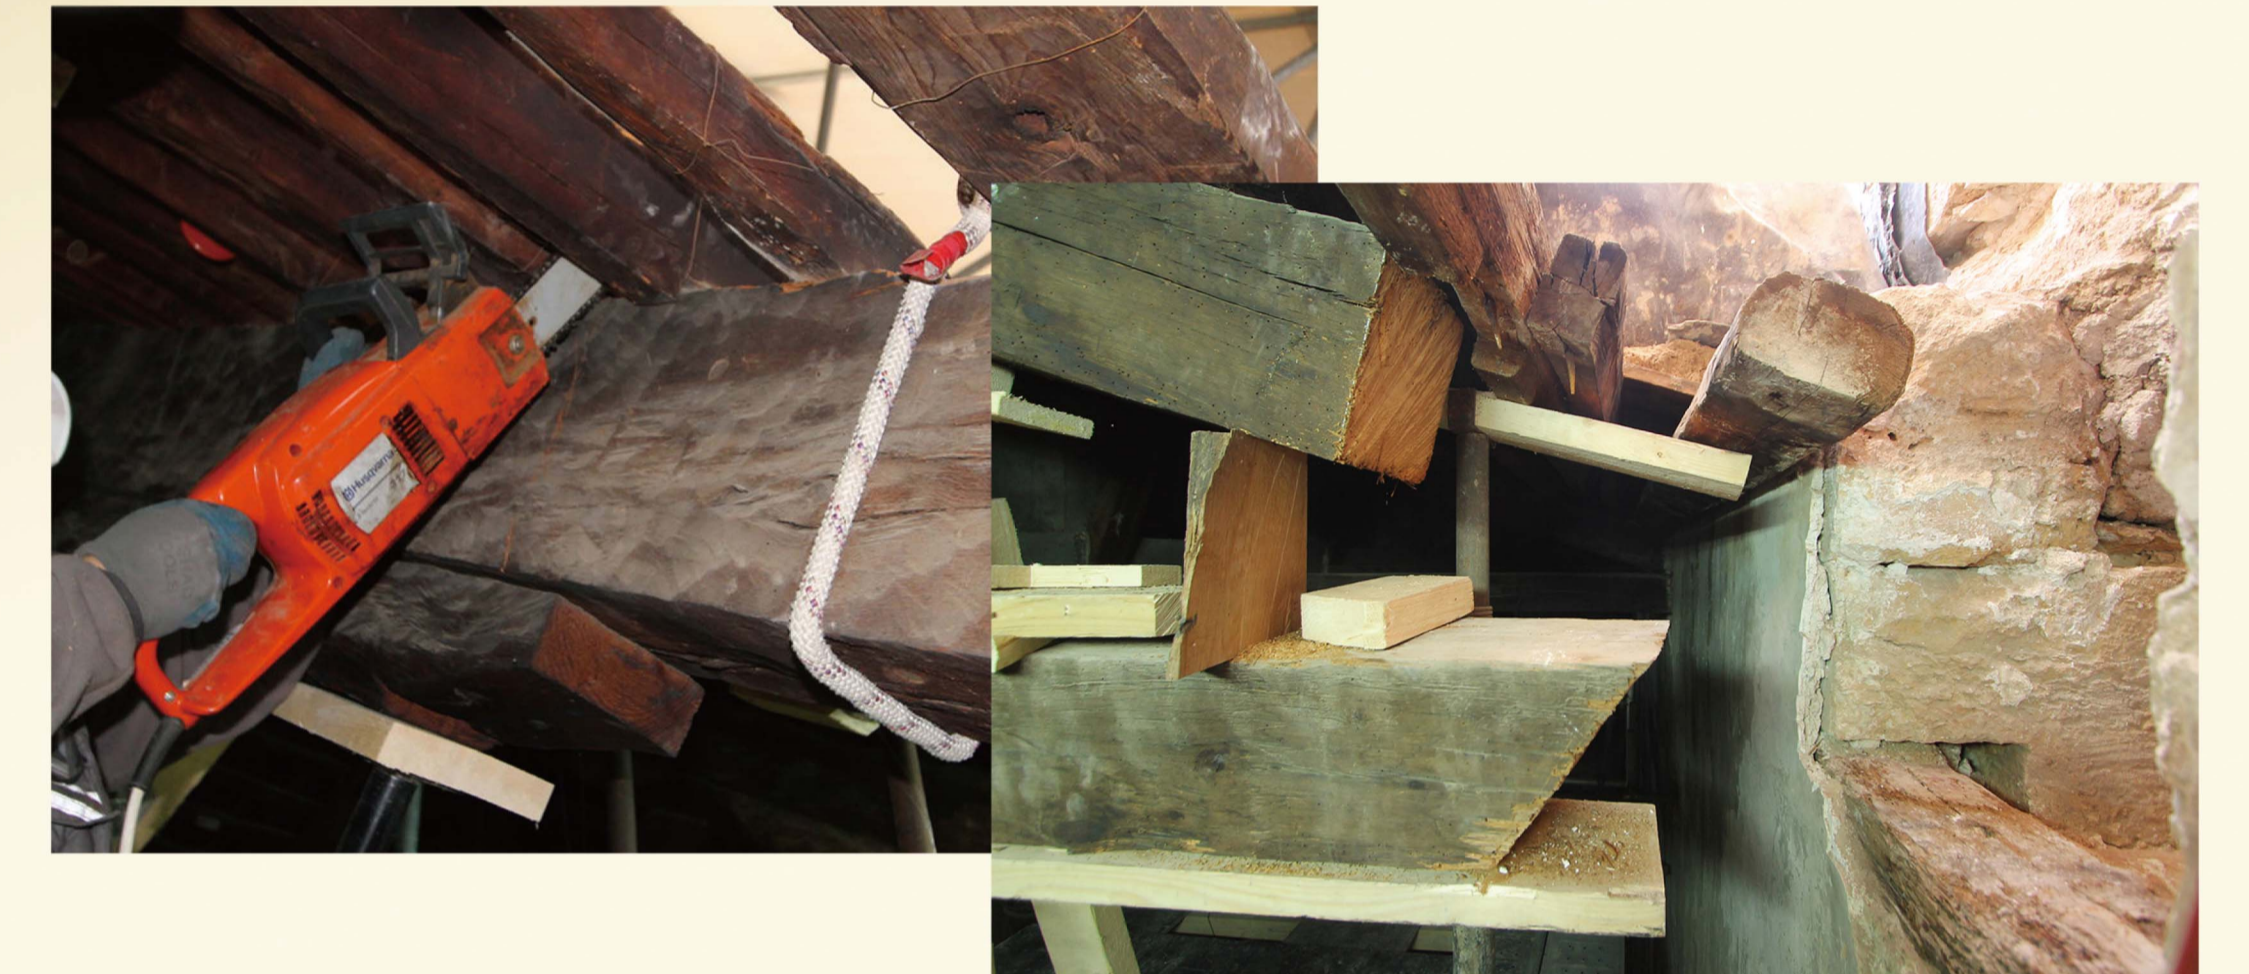
木造トラスの修復作業のために用いた技法は腐食した部分を取り除くことを考慮したものでした。まず、施工図面に従って木造トラスの切断が行われました。

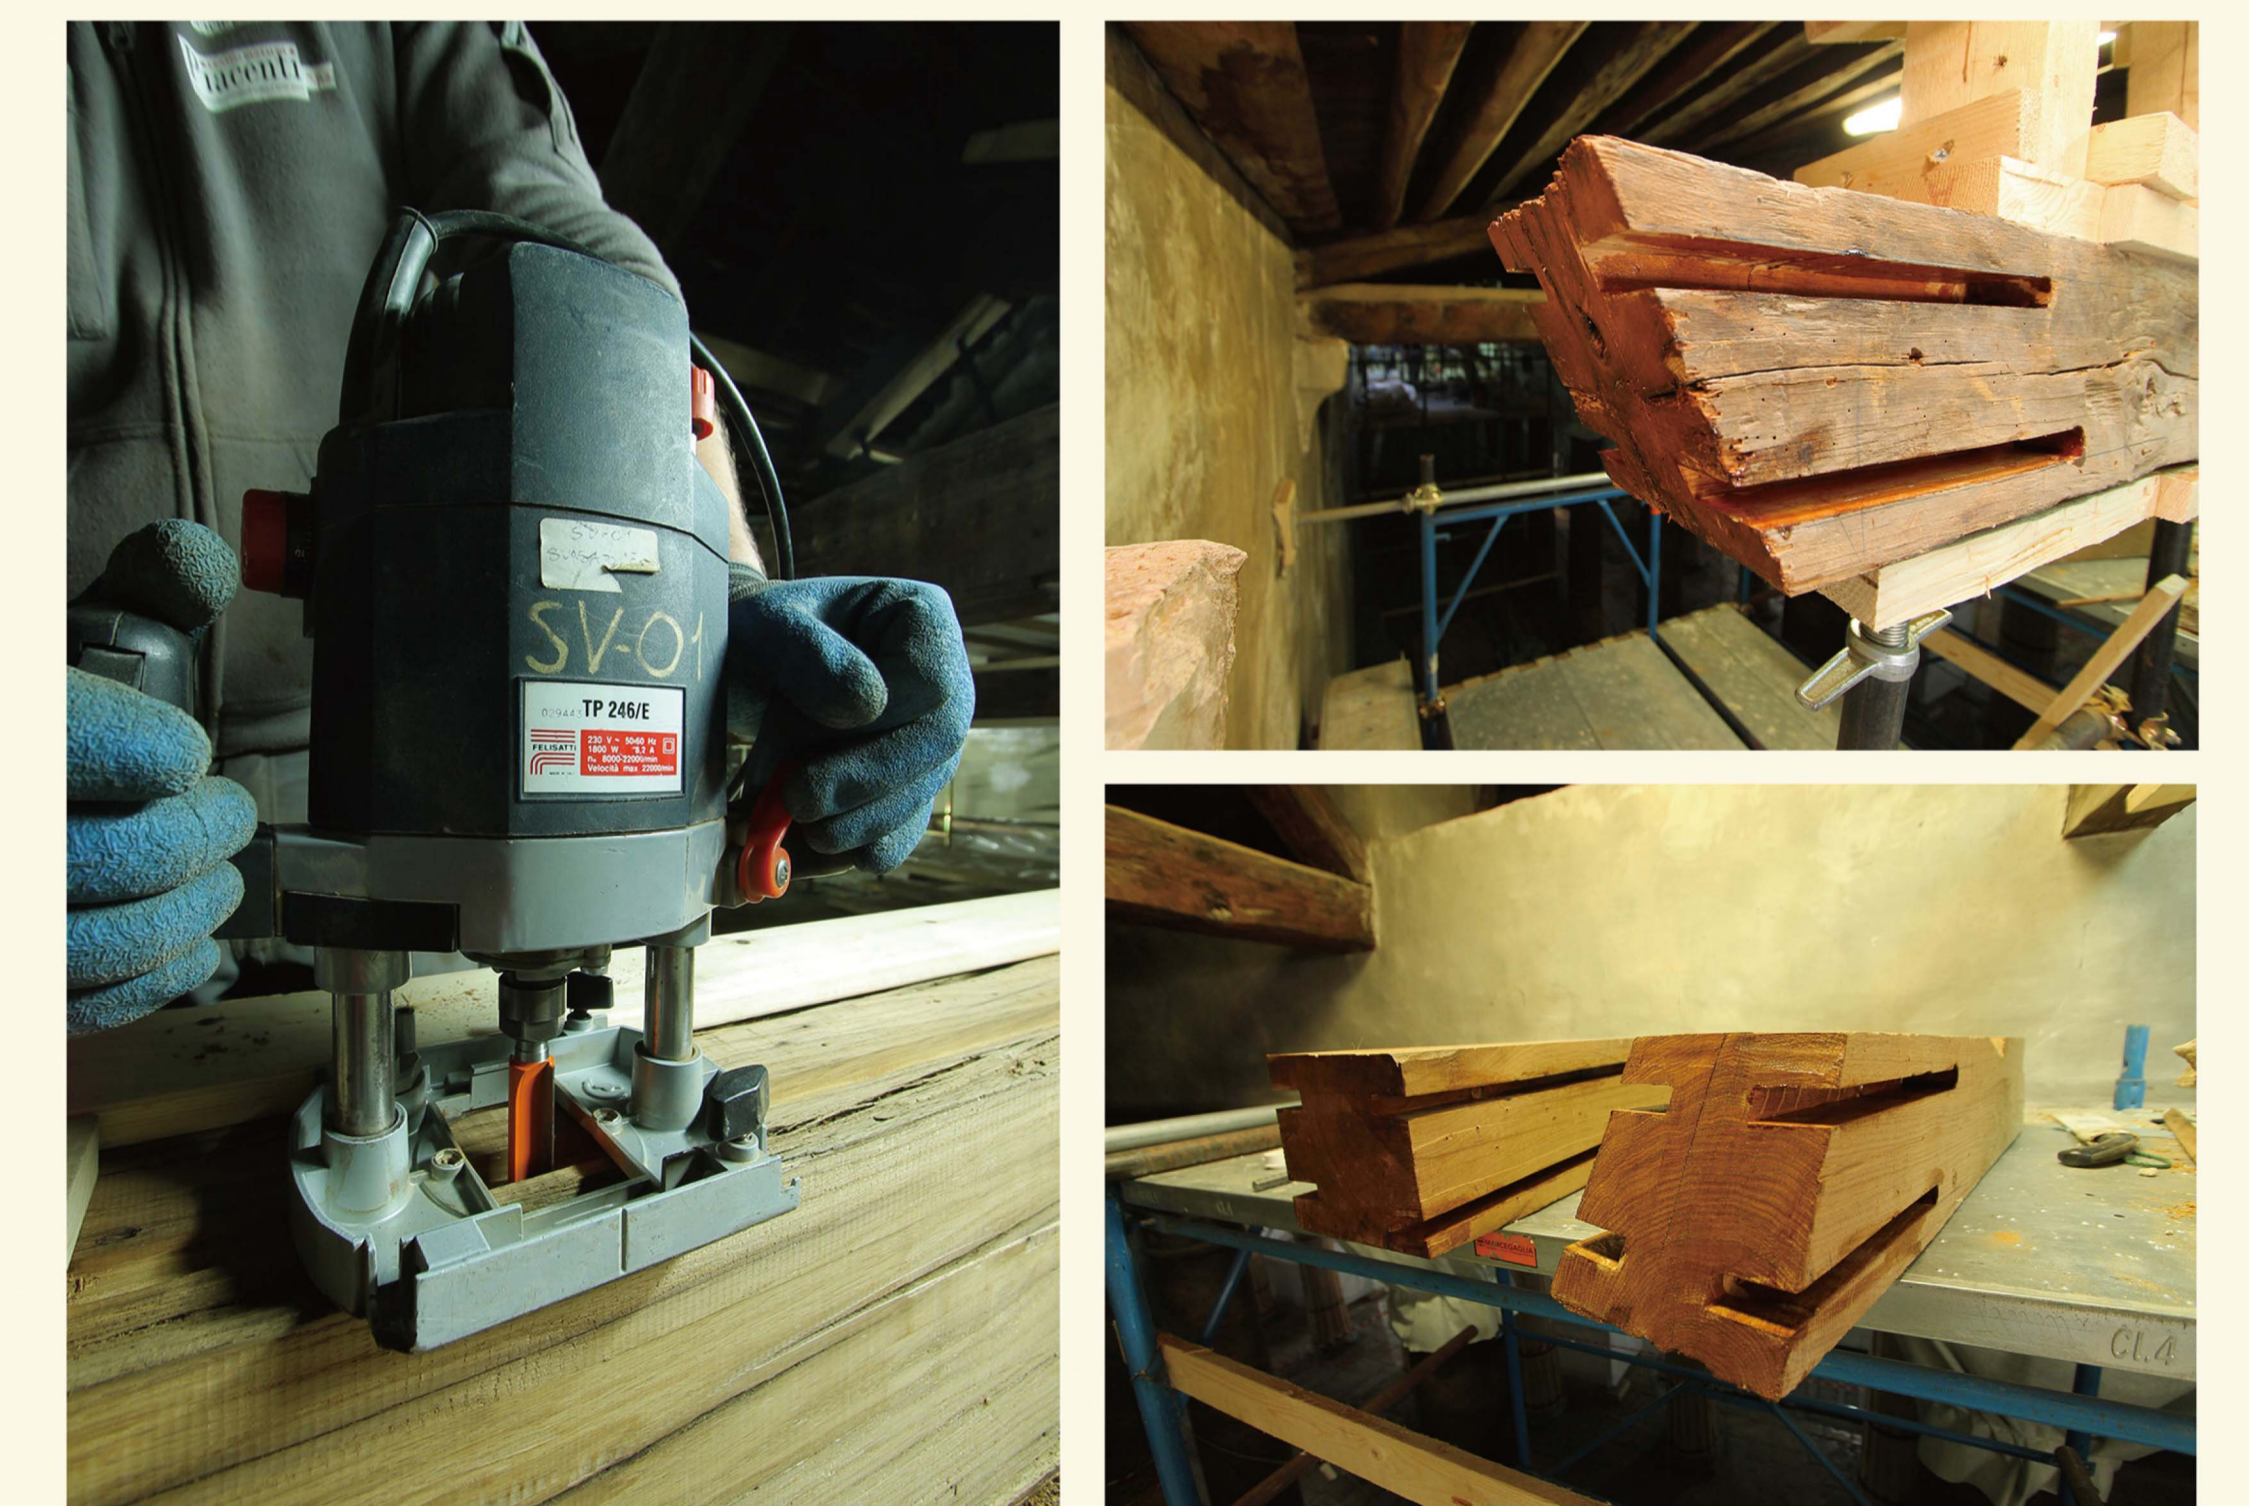
次に、木造トラスの腐敗した部分は木製の補修材 (元来のものと同じ材質で、同じ寸法) に差し替えました。そして、補修材は施工図面に従って設置され、鉄筋とエポキシ樹脂接着剤を使って躯体に固定されました。

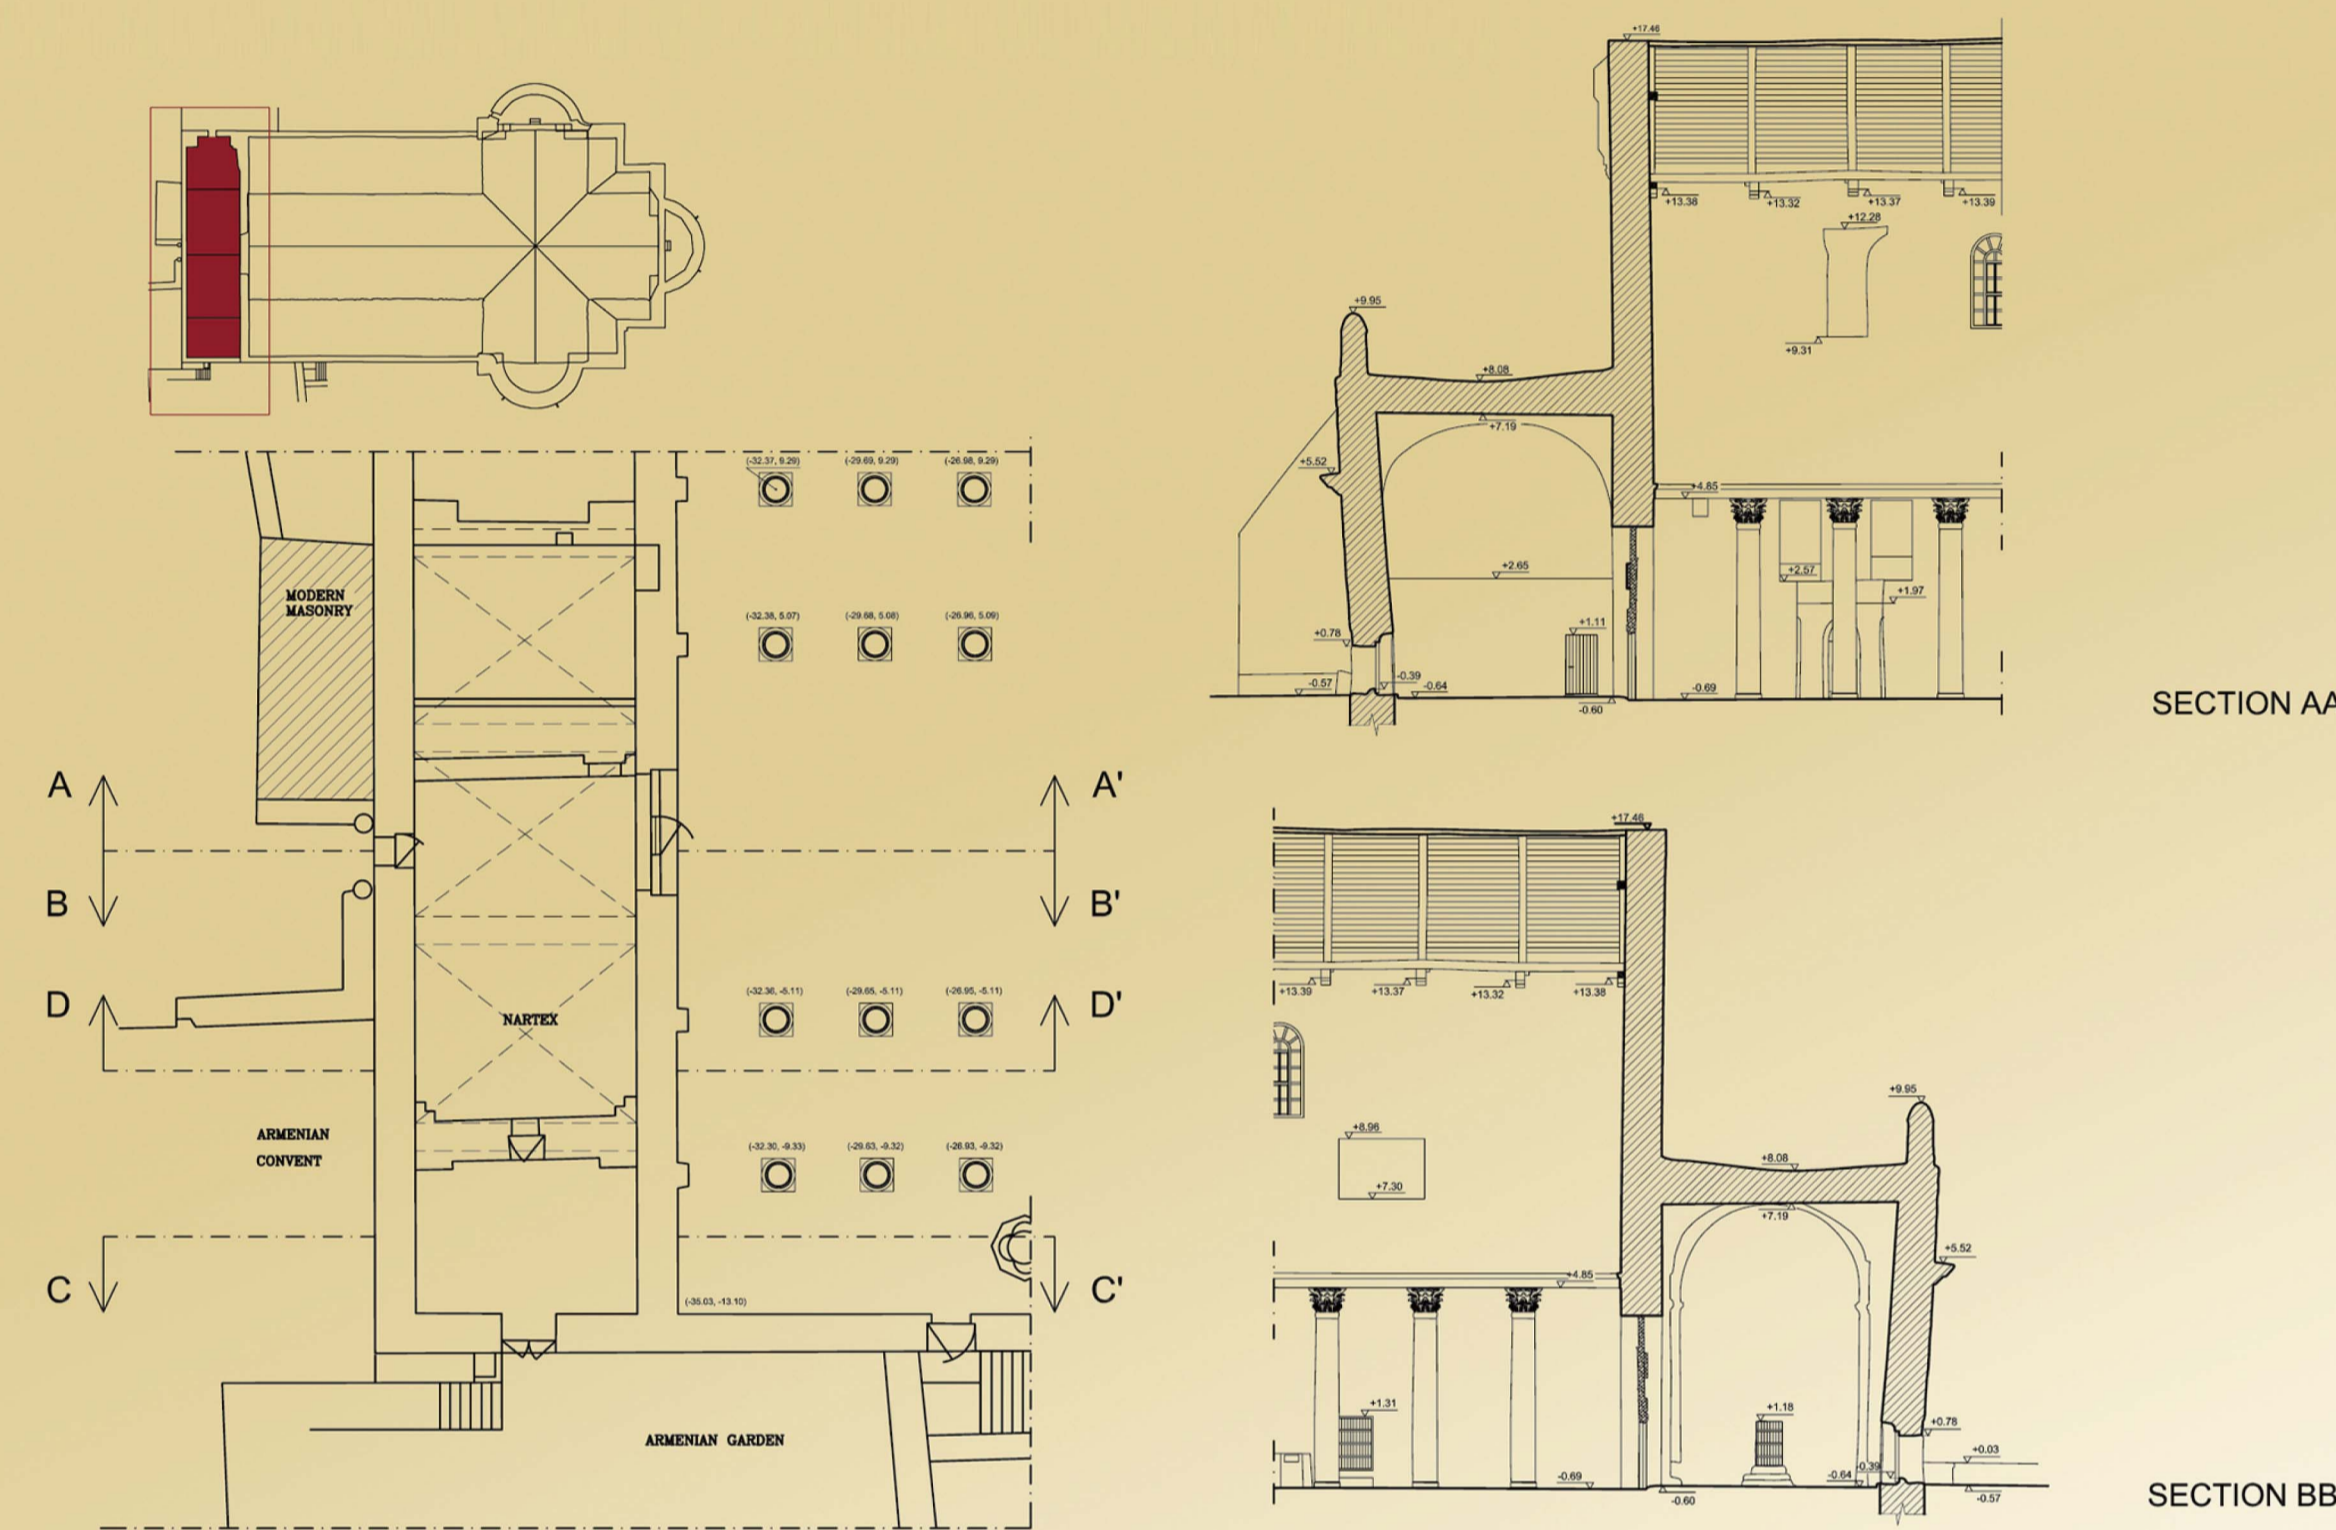
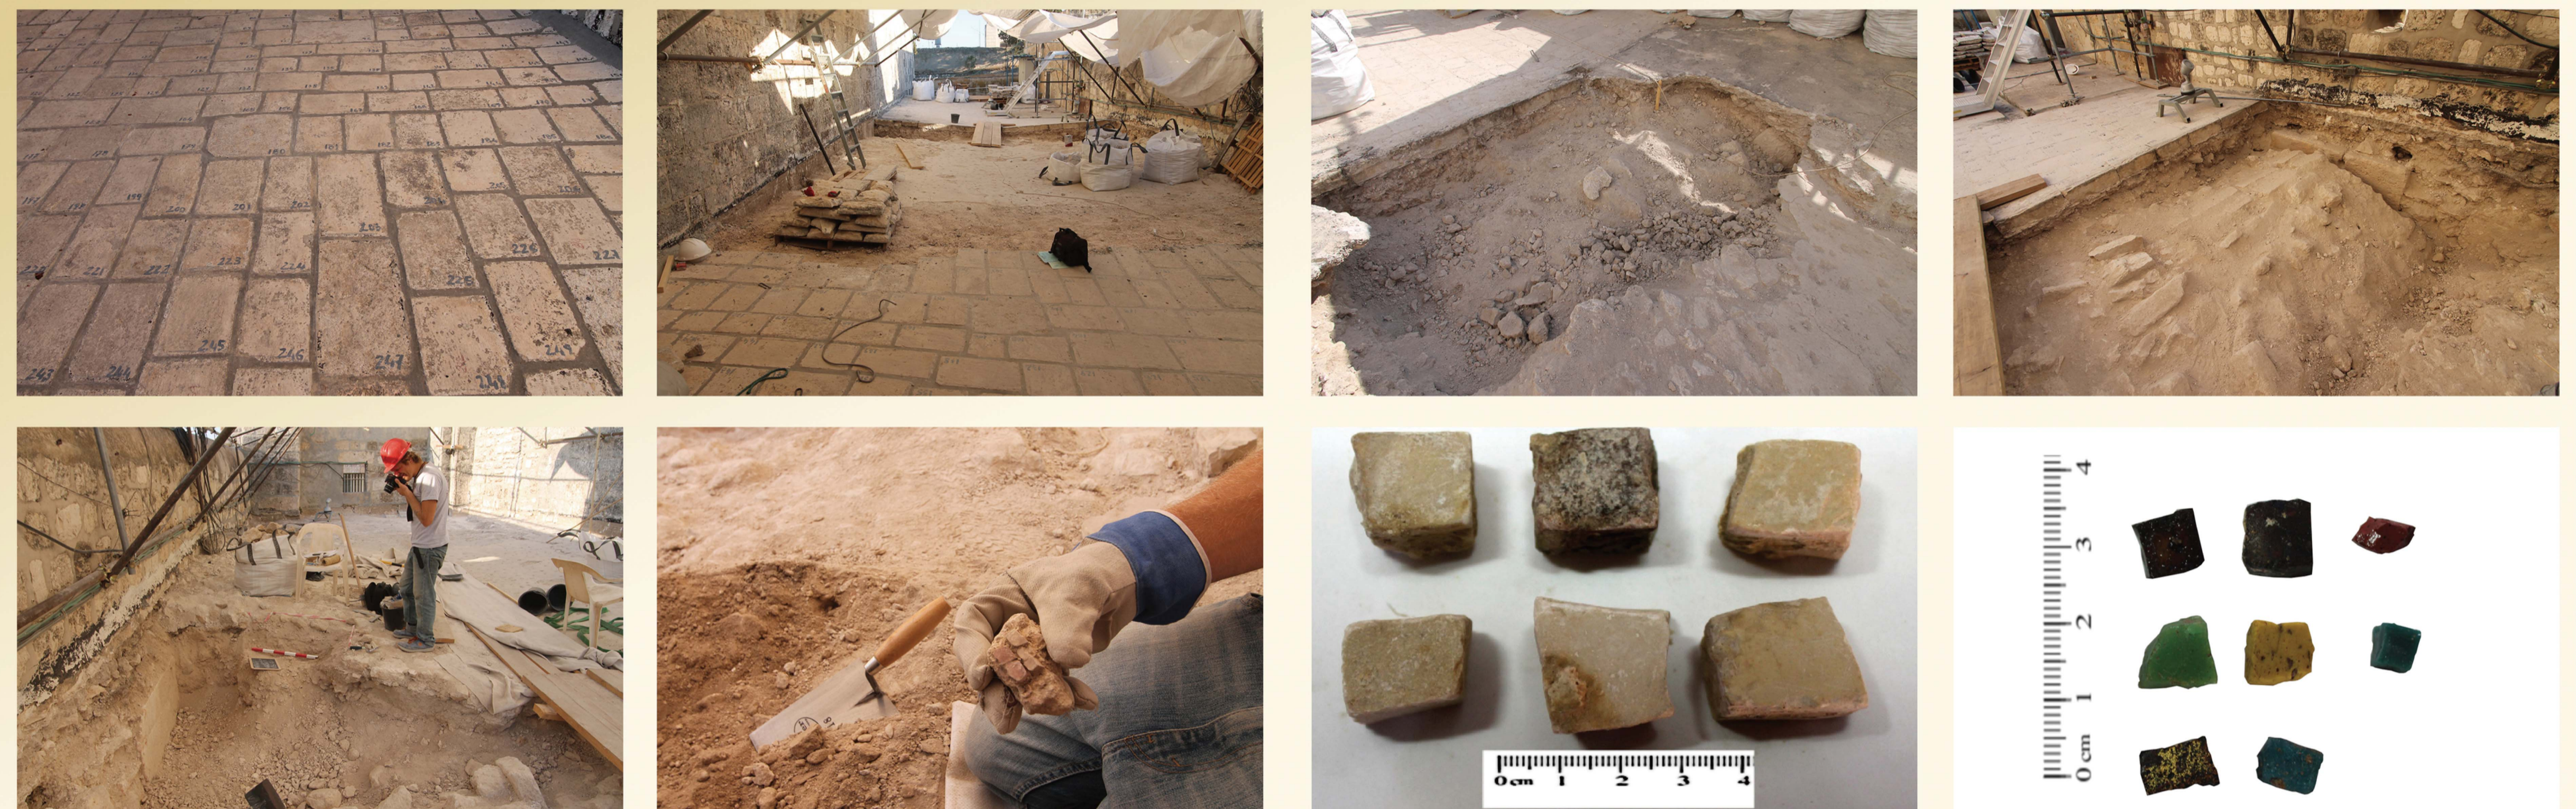
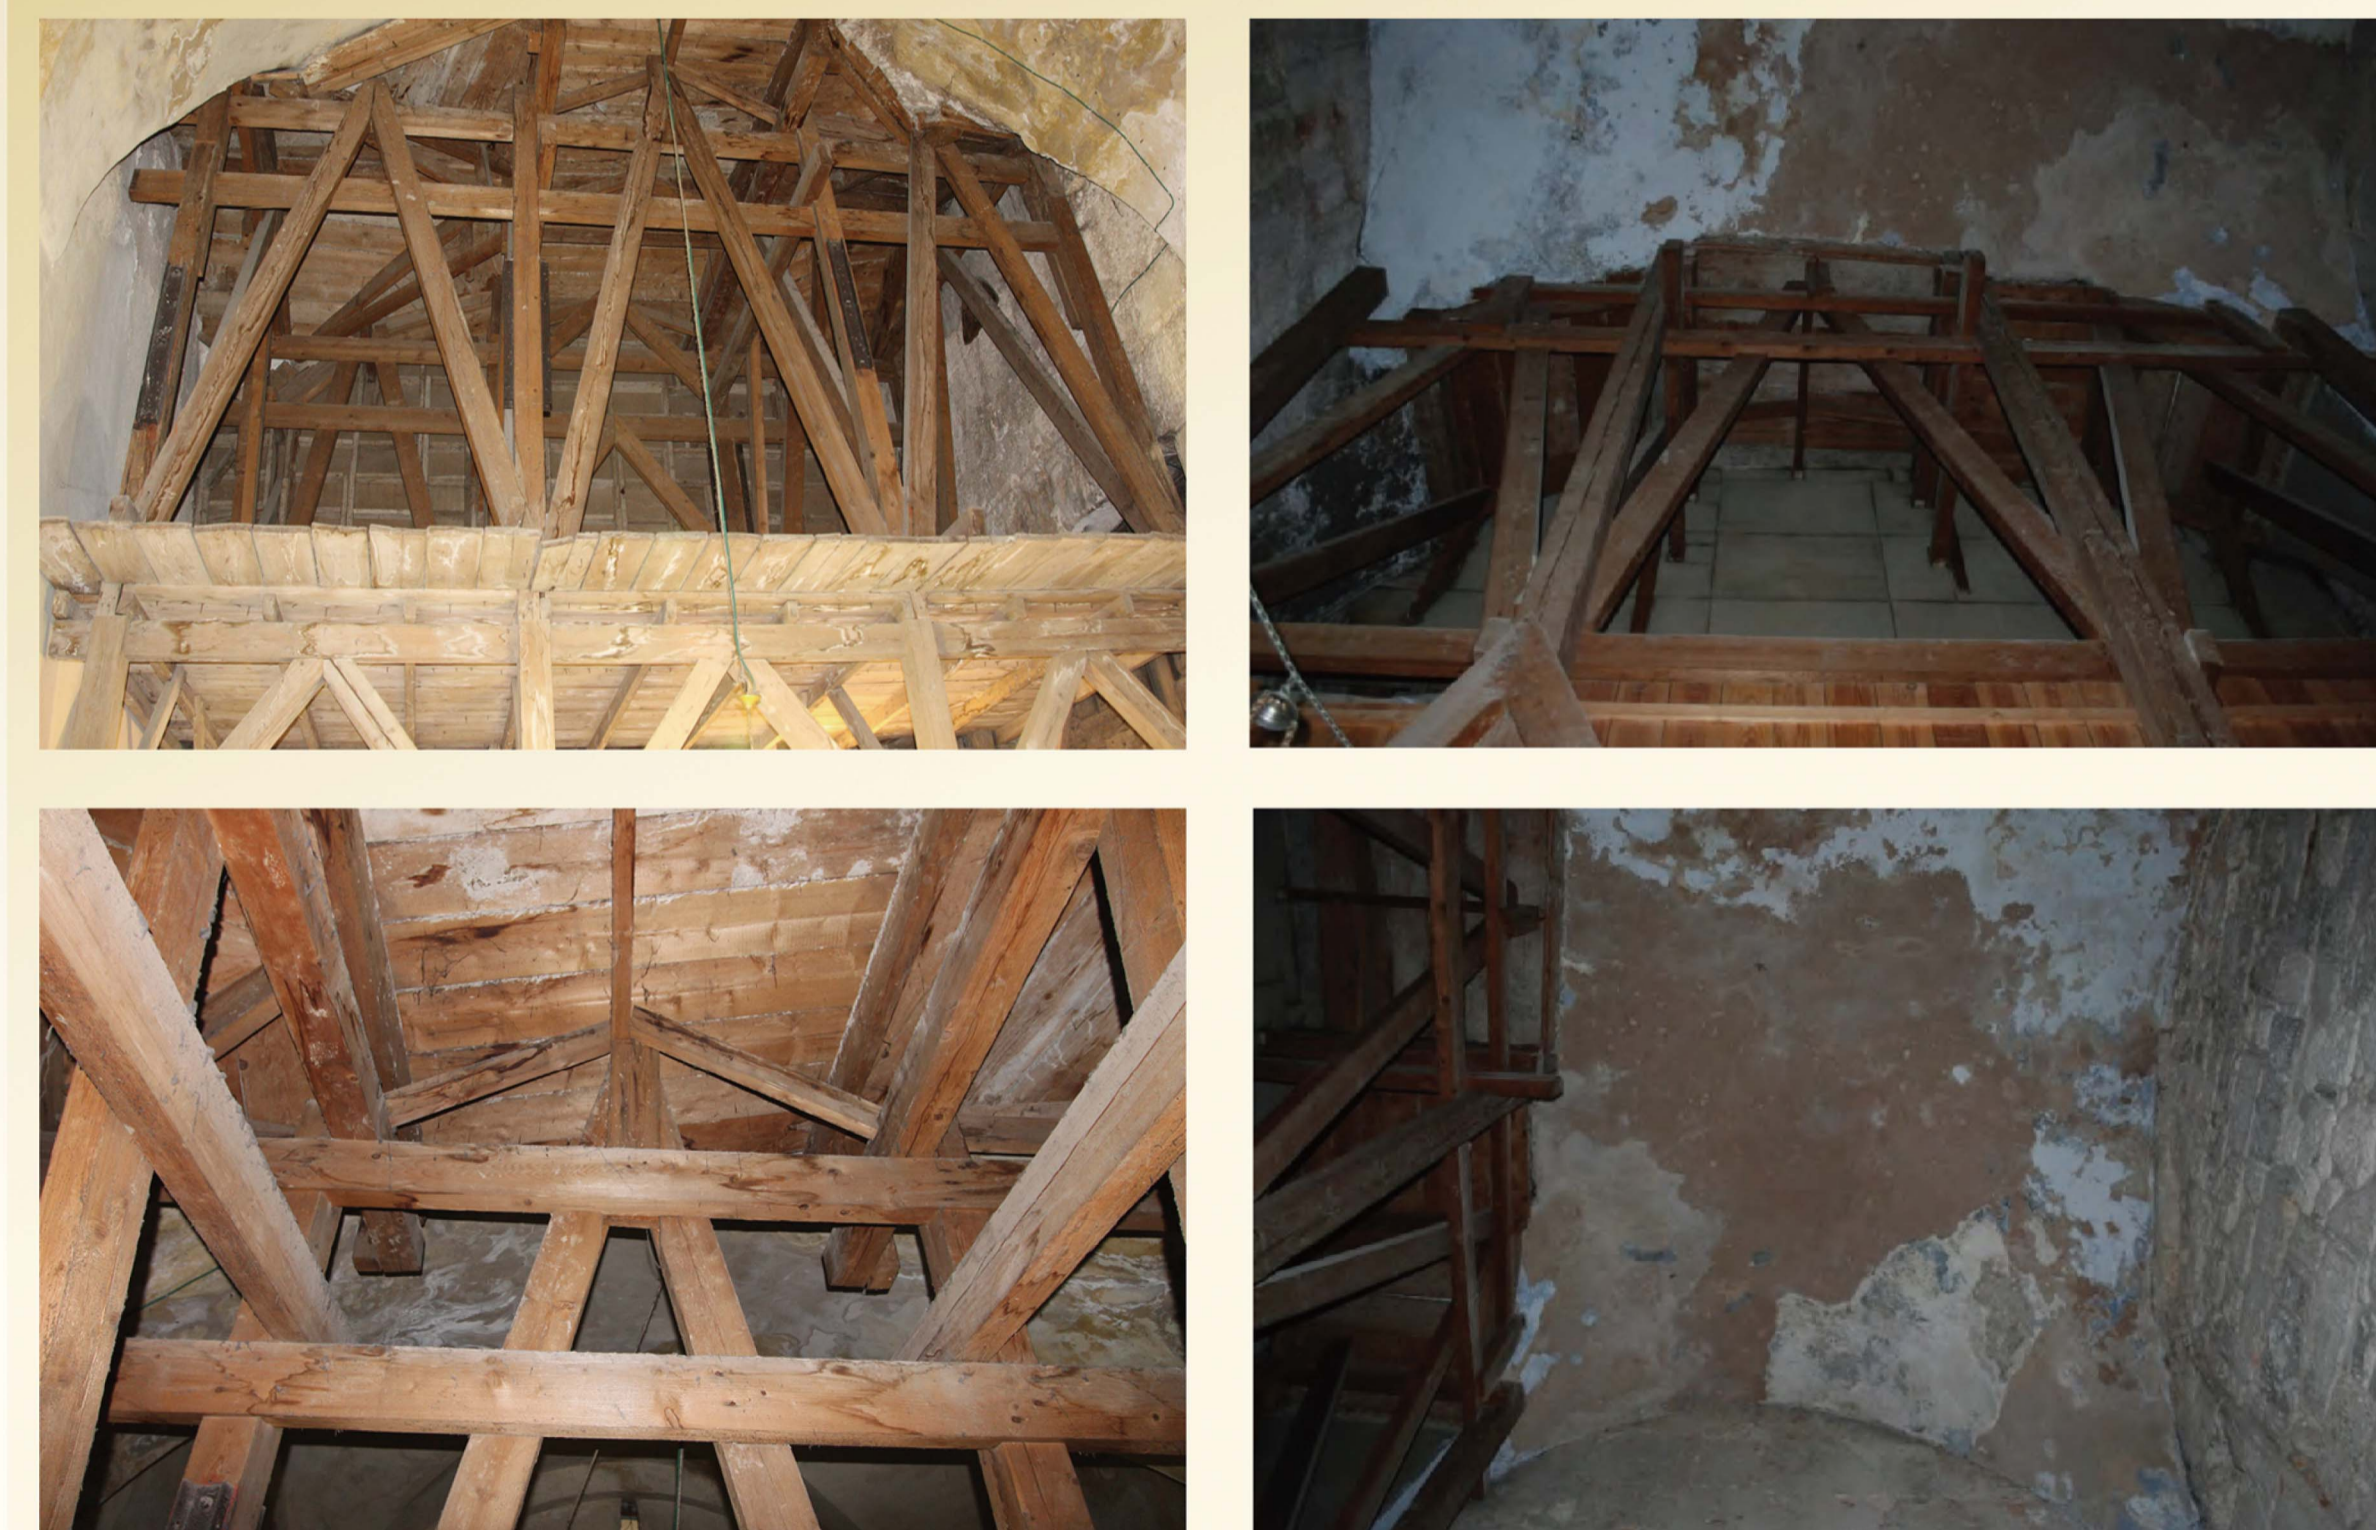
第1段階：屋根と窓の修復 AW1

交差した円形天井の外側の輪の破損部分はずで見えており、その破損は拝廊のファサードに外側からの力を受けて起こる部材の変形と初期段階での天井の崩落によって生じたものと考えられました。拝廊における処置については、破損した交差天井の強化とシートによる適切な防水処理を施してから、古い石製の平瓦を再び設置しました。
