第1段階：屋根と窓の修復

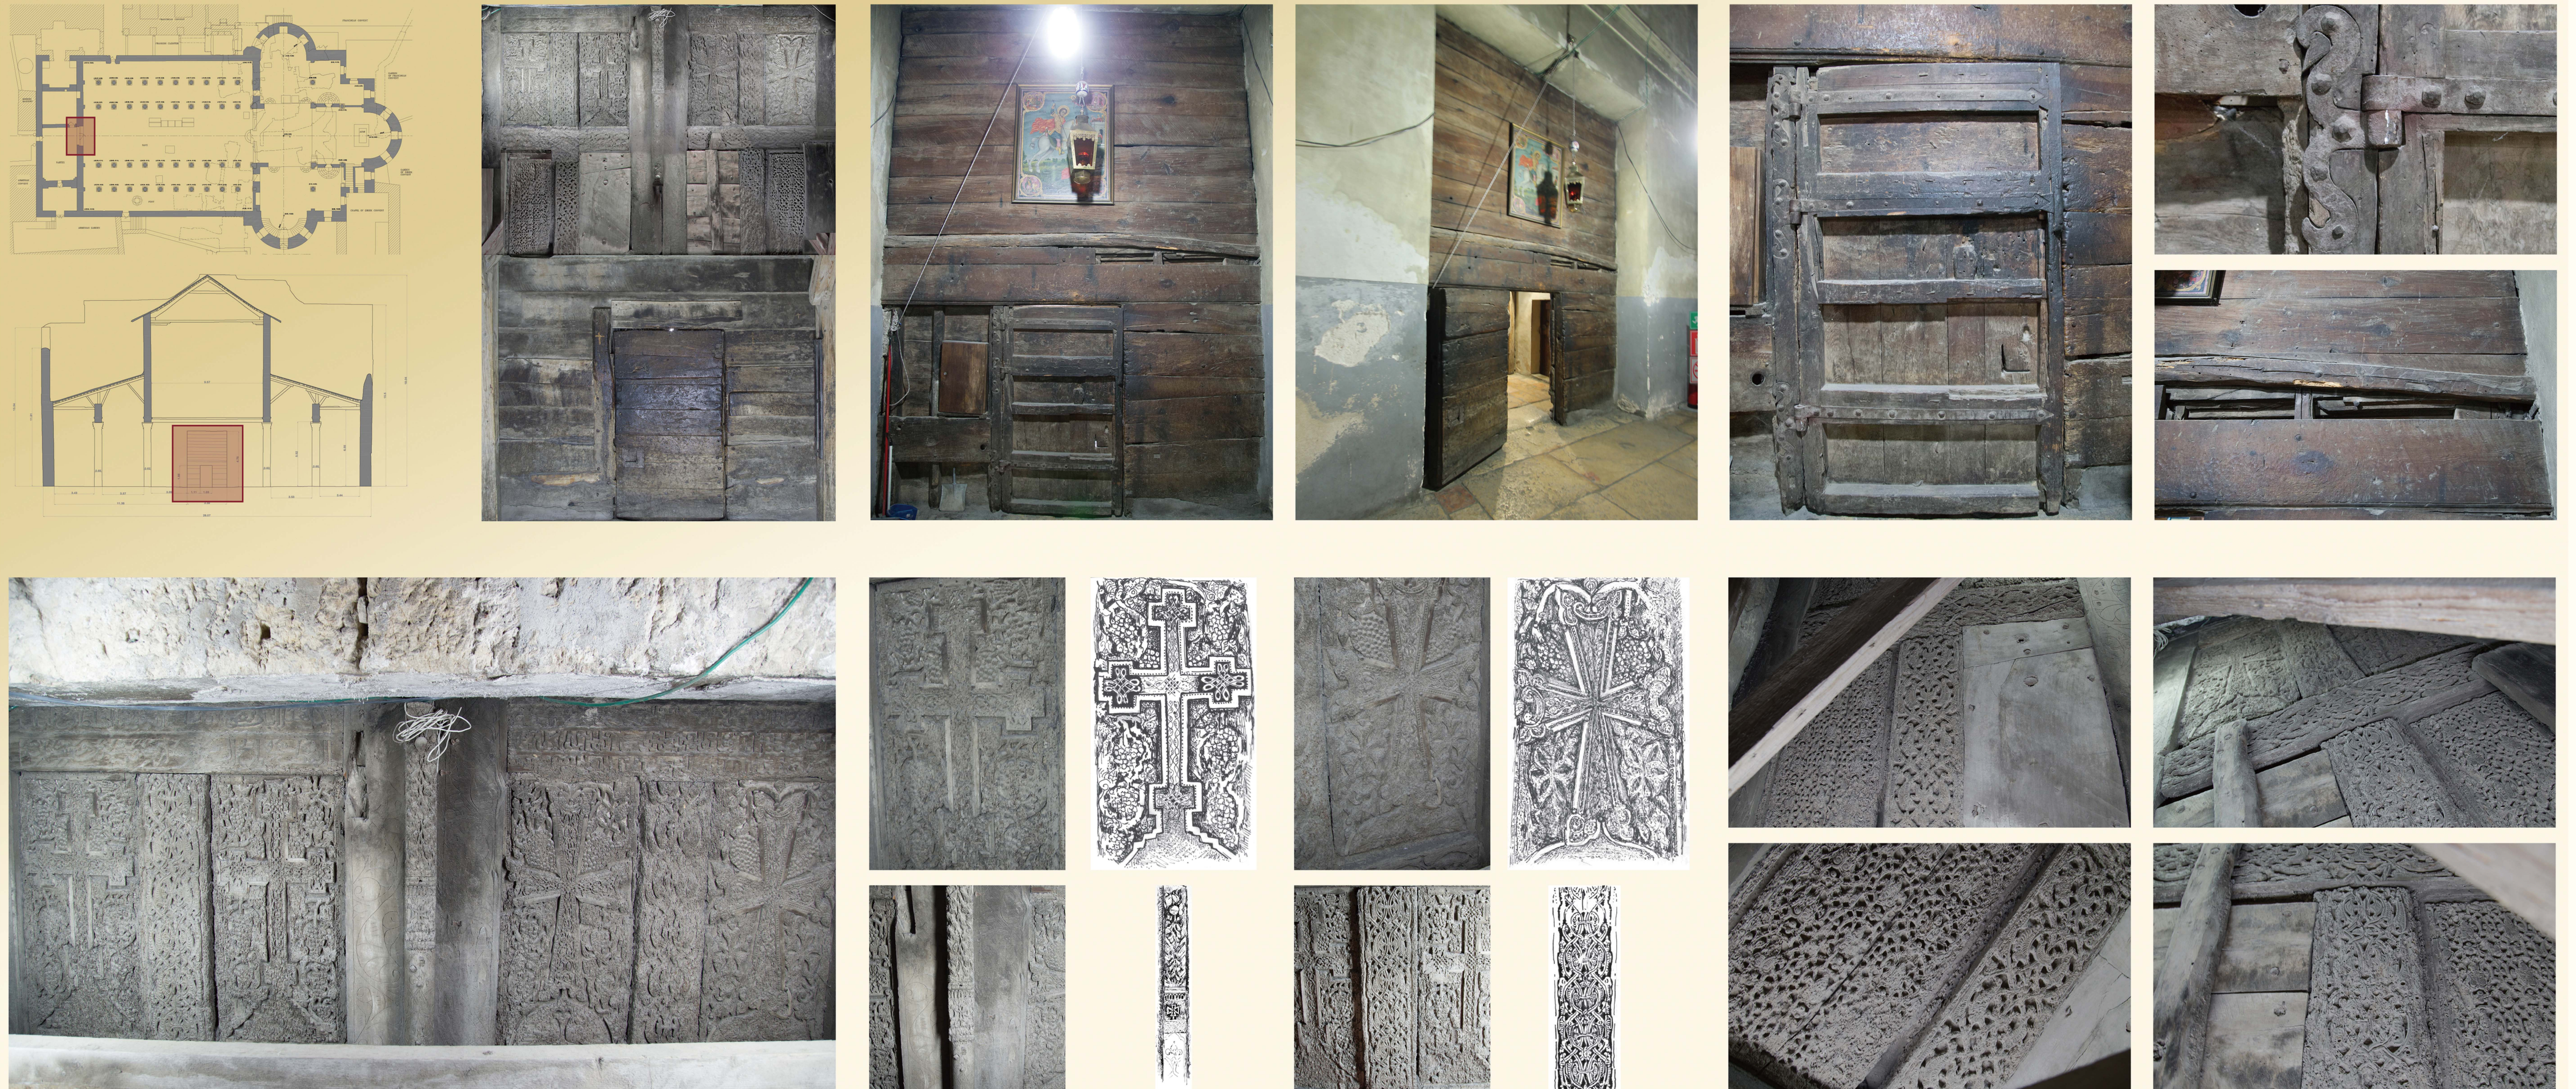
第1段階：屋根と窓の修復 AW2

この戸扉は“謙虚の戸口”をくぐって入った拝廊から列柱の並ぶ聖誕教会の身廊部にいたる入口に設けられています。木扉の東面は教会内部から見る事ができますが、西面はもともと梁などに隠れていて全体を見る事ができませんでした。そこには様々な時代の卓越した加工技術による彫刻があり、教会全体の中でも最も重要な芸術品の一つと考えられています。ここでの修復作業は、各箇所への付着物の除去、害虫の駆除、躯体と装飾彫刻の強化、経年によってダメージを受けていた木製や金属製の部品の再生を行いました。

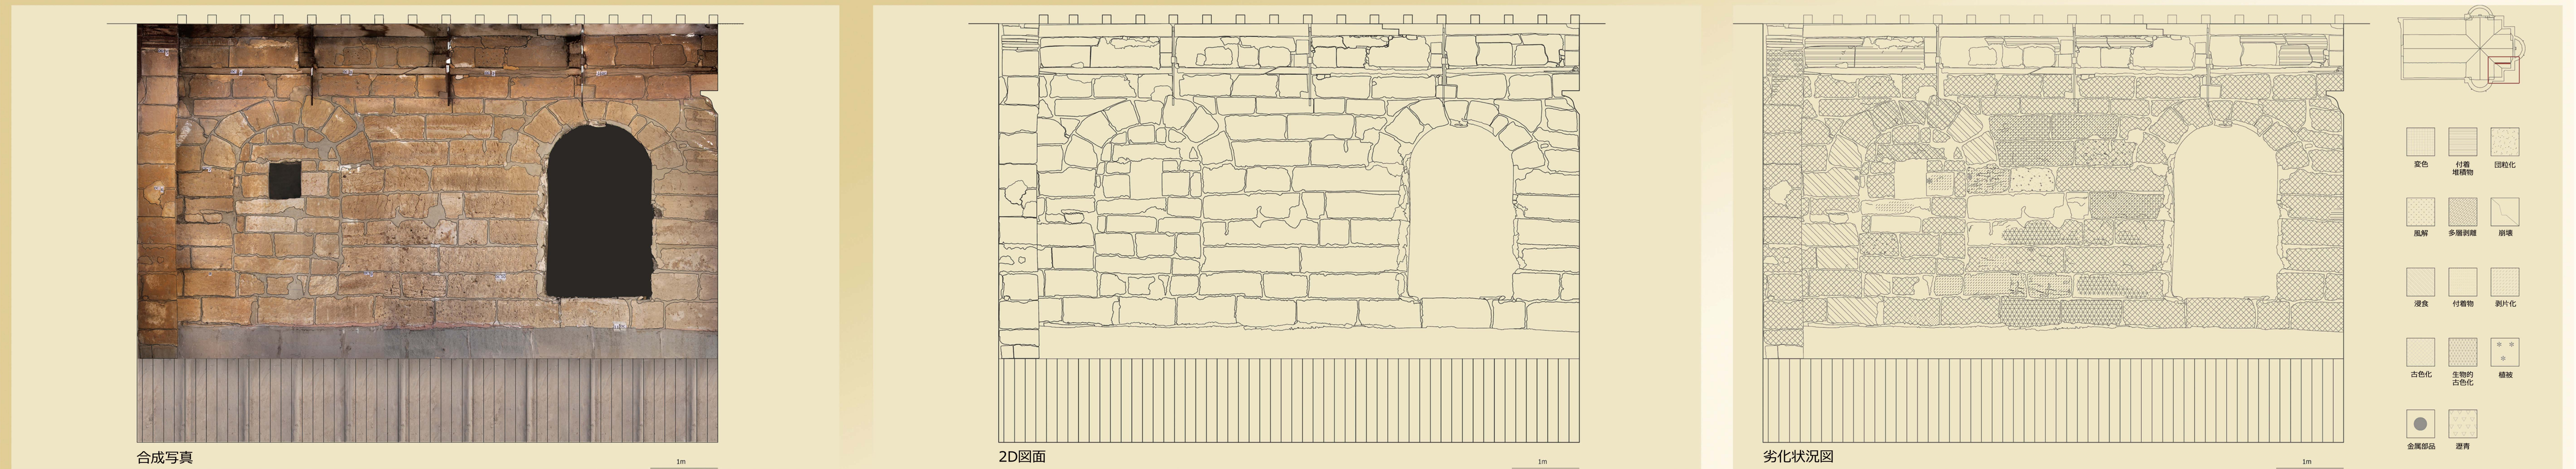
第1段階：屋根と窓の修復 AW2

教会の外壁は地元産の石灰岩で造られており、様々な個所で劣化が起こり、腐食が進んでいました。微生物の増殖が長い年月とともに石本来の色を変え、壁面をもろくさせ、劣化させていました。既存の壁石は、10面あるファサードのいくつかの箇所で、ひびが入っており、完全に腐食しているものもありました。

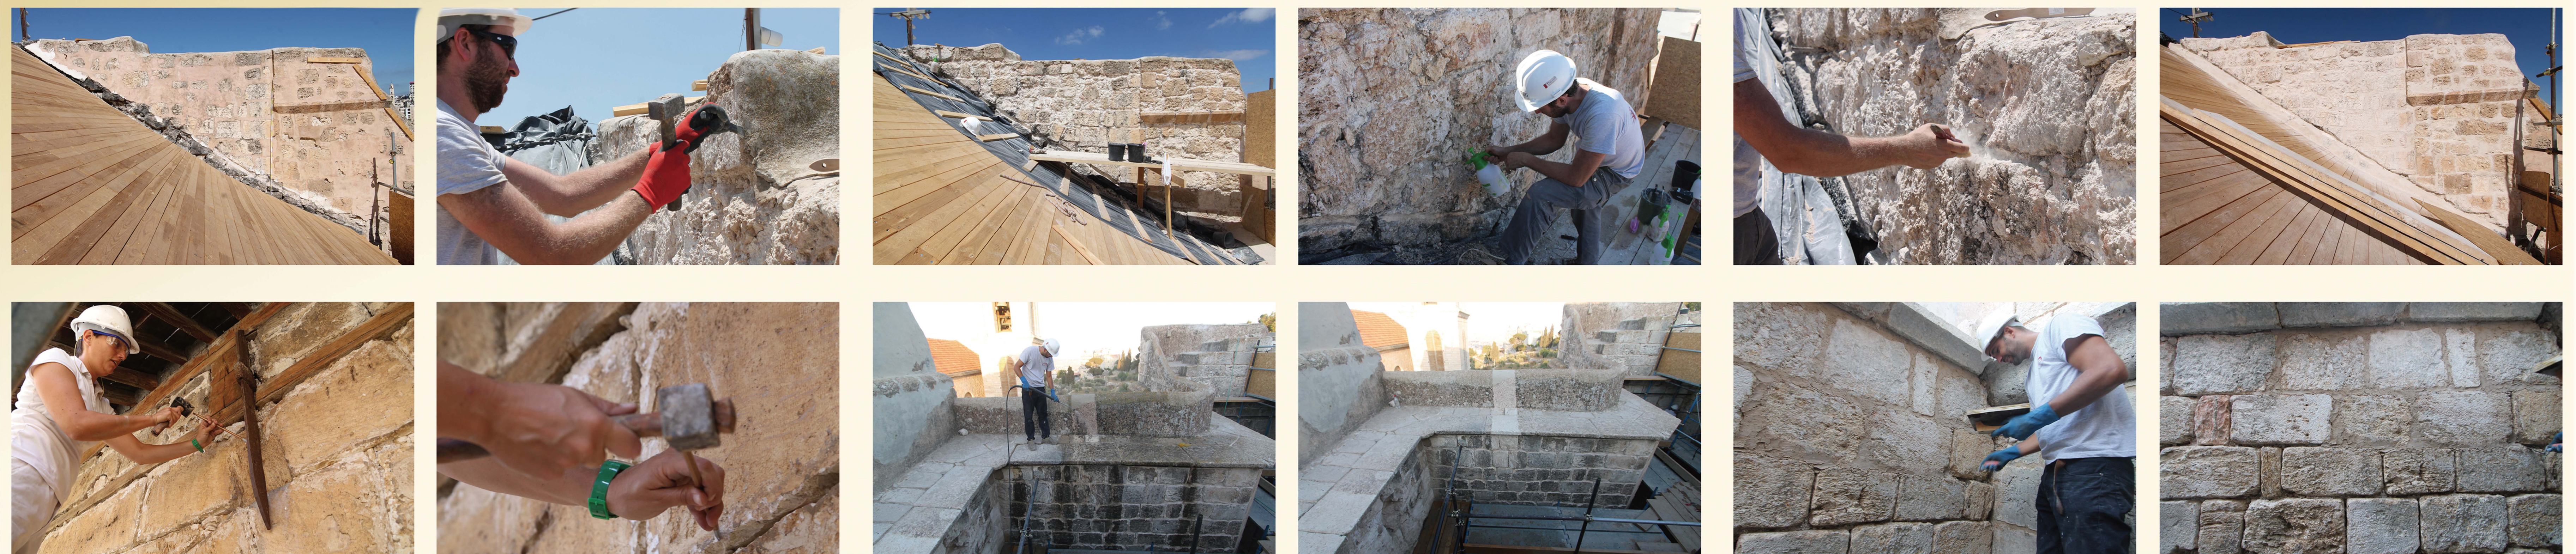
ここでの修復作業は微生物の浸食を根絶し、壁石の内部や表面を固定することを目的に行われました。さらに、セメントが塗り込められて劣化した壁の目地について、専用に開発した新しい充填剤で修復したり、目地材そのものを新たなものに交換したりしました。

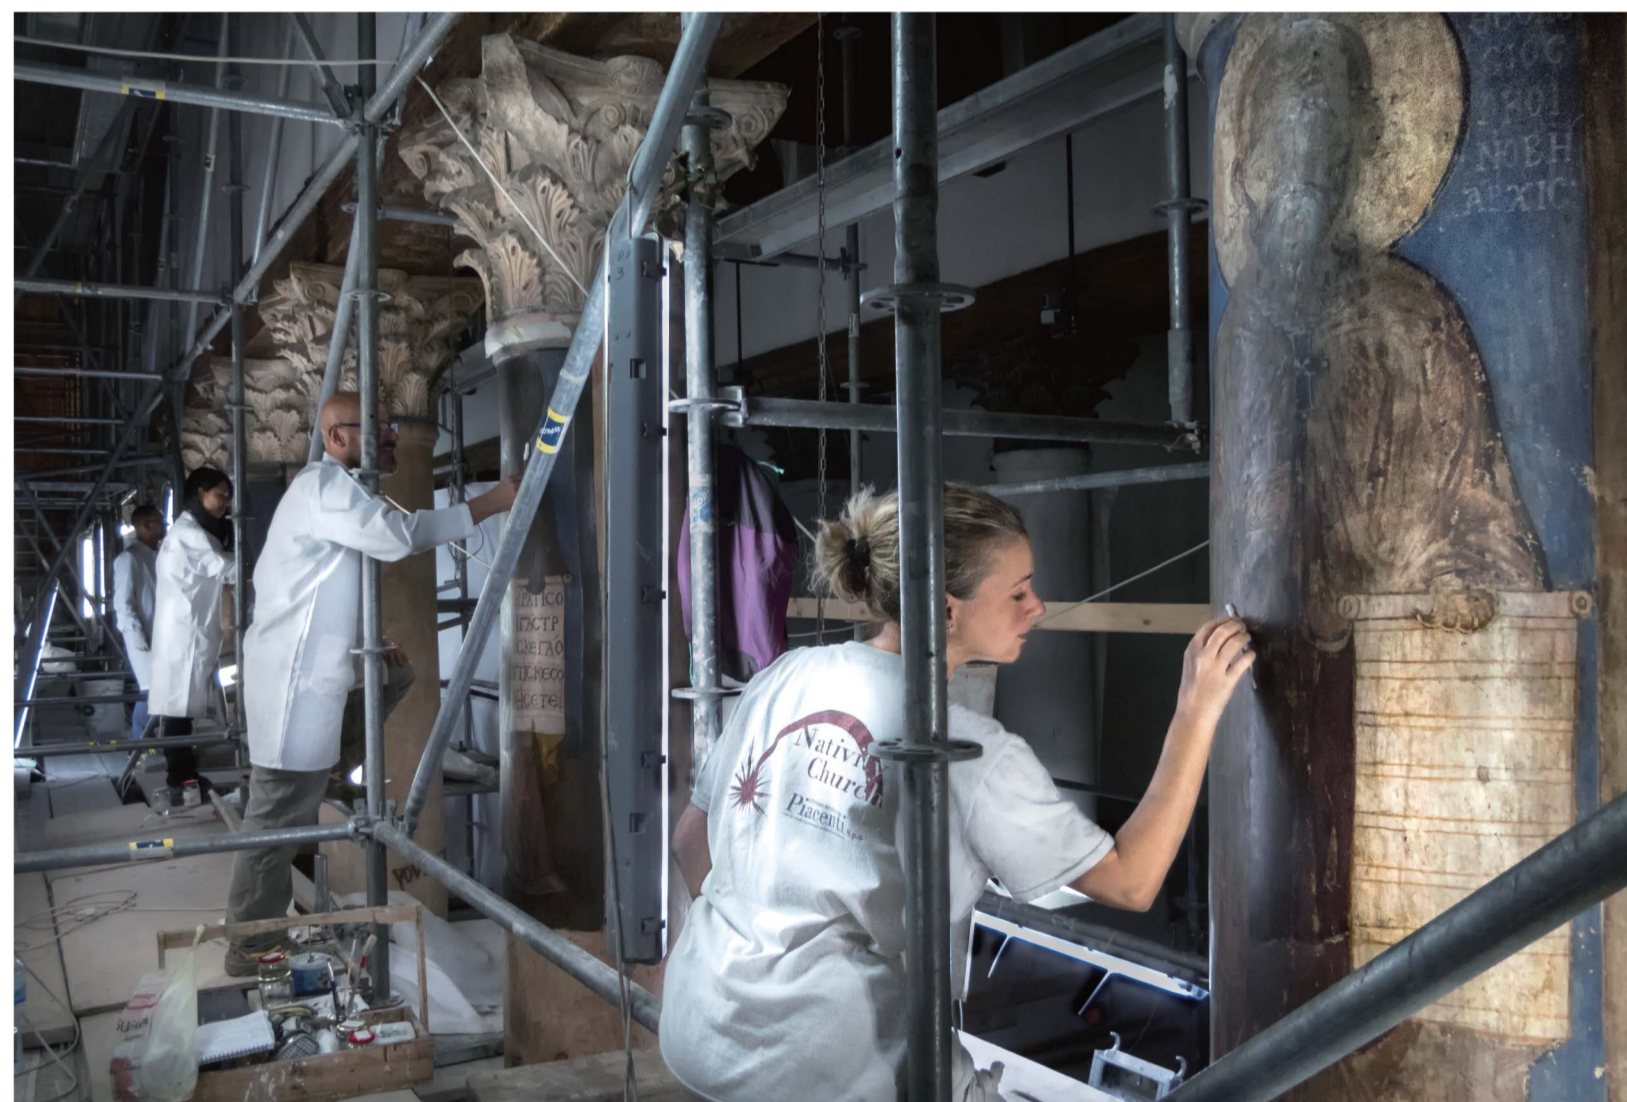
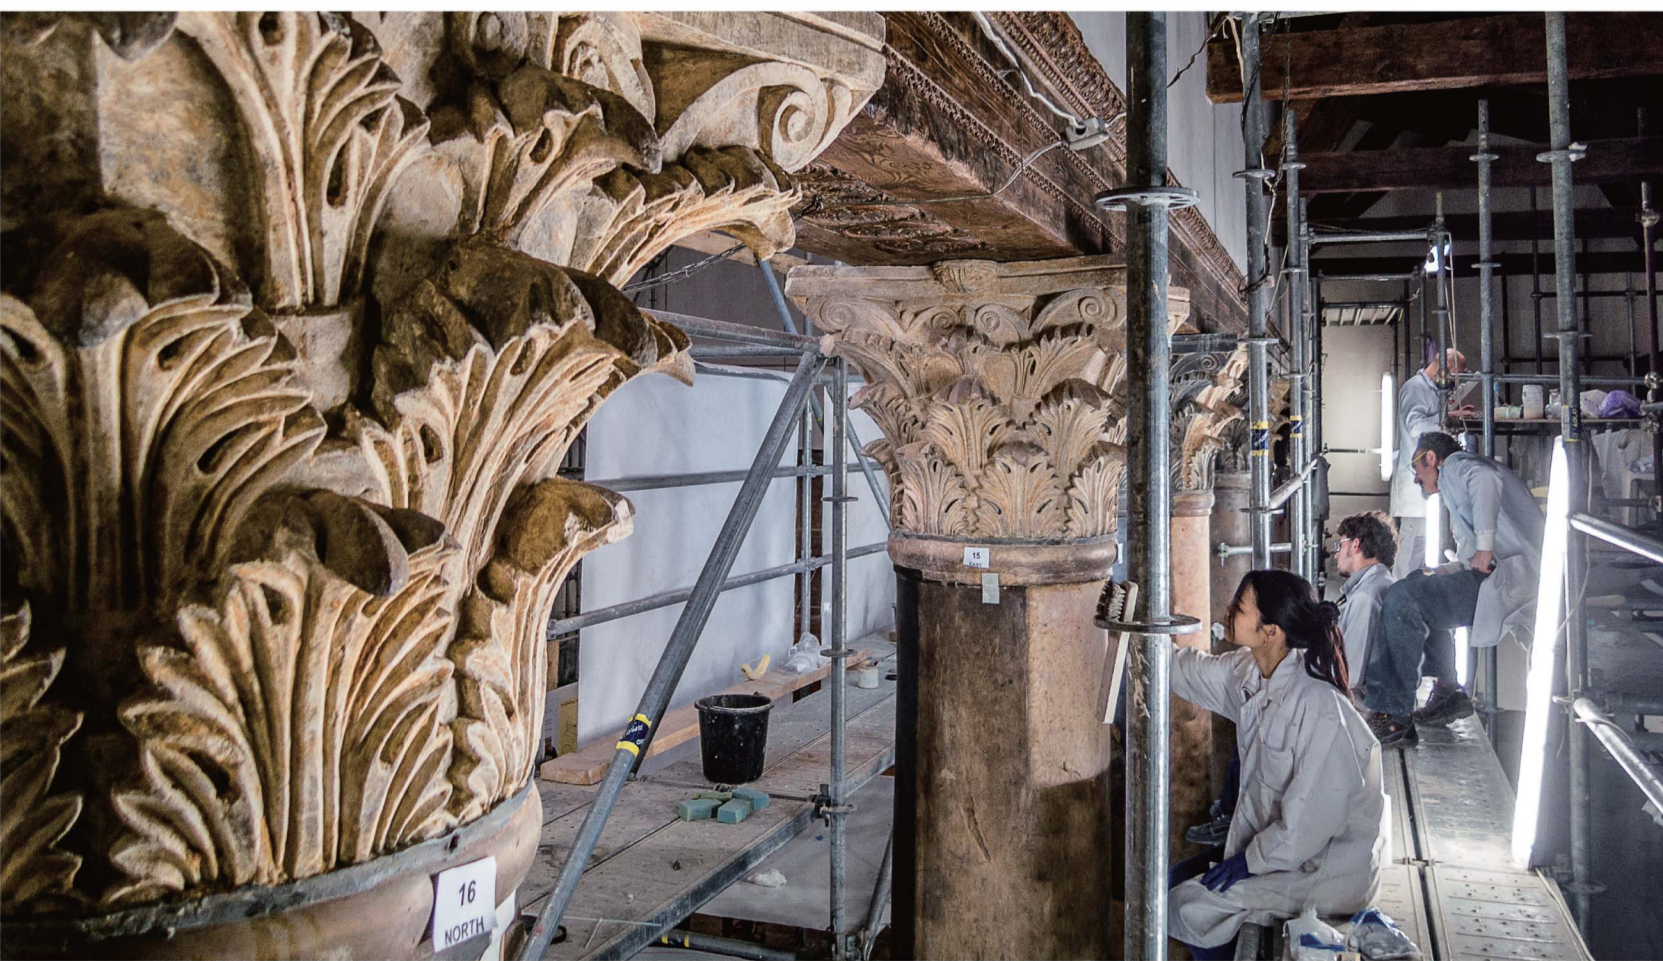
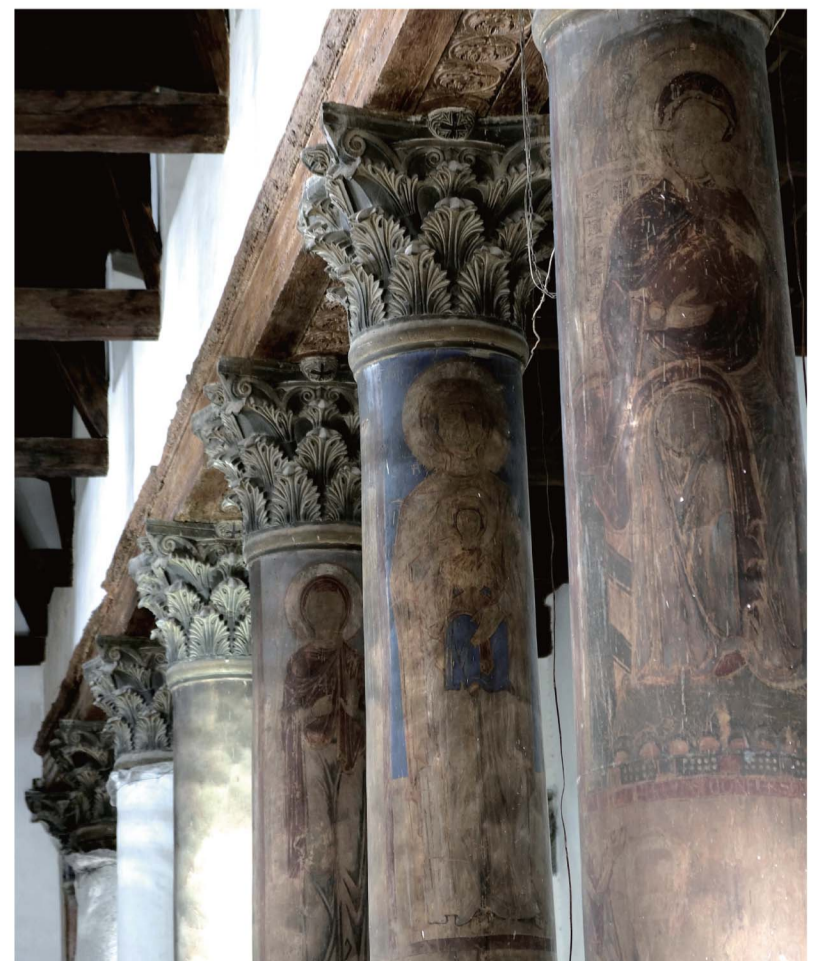
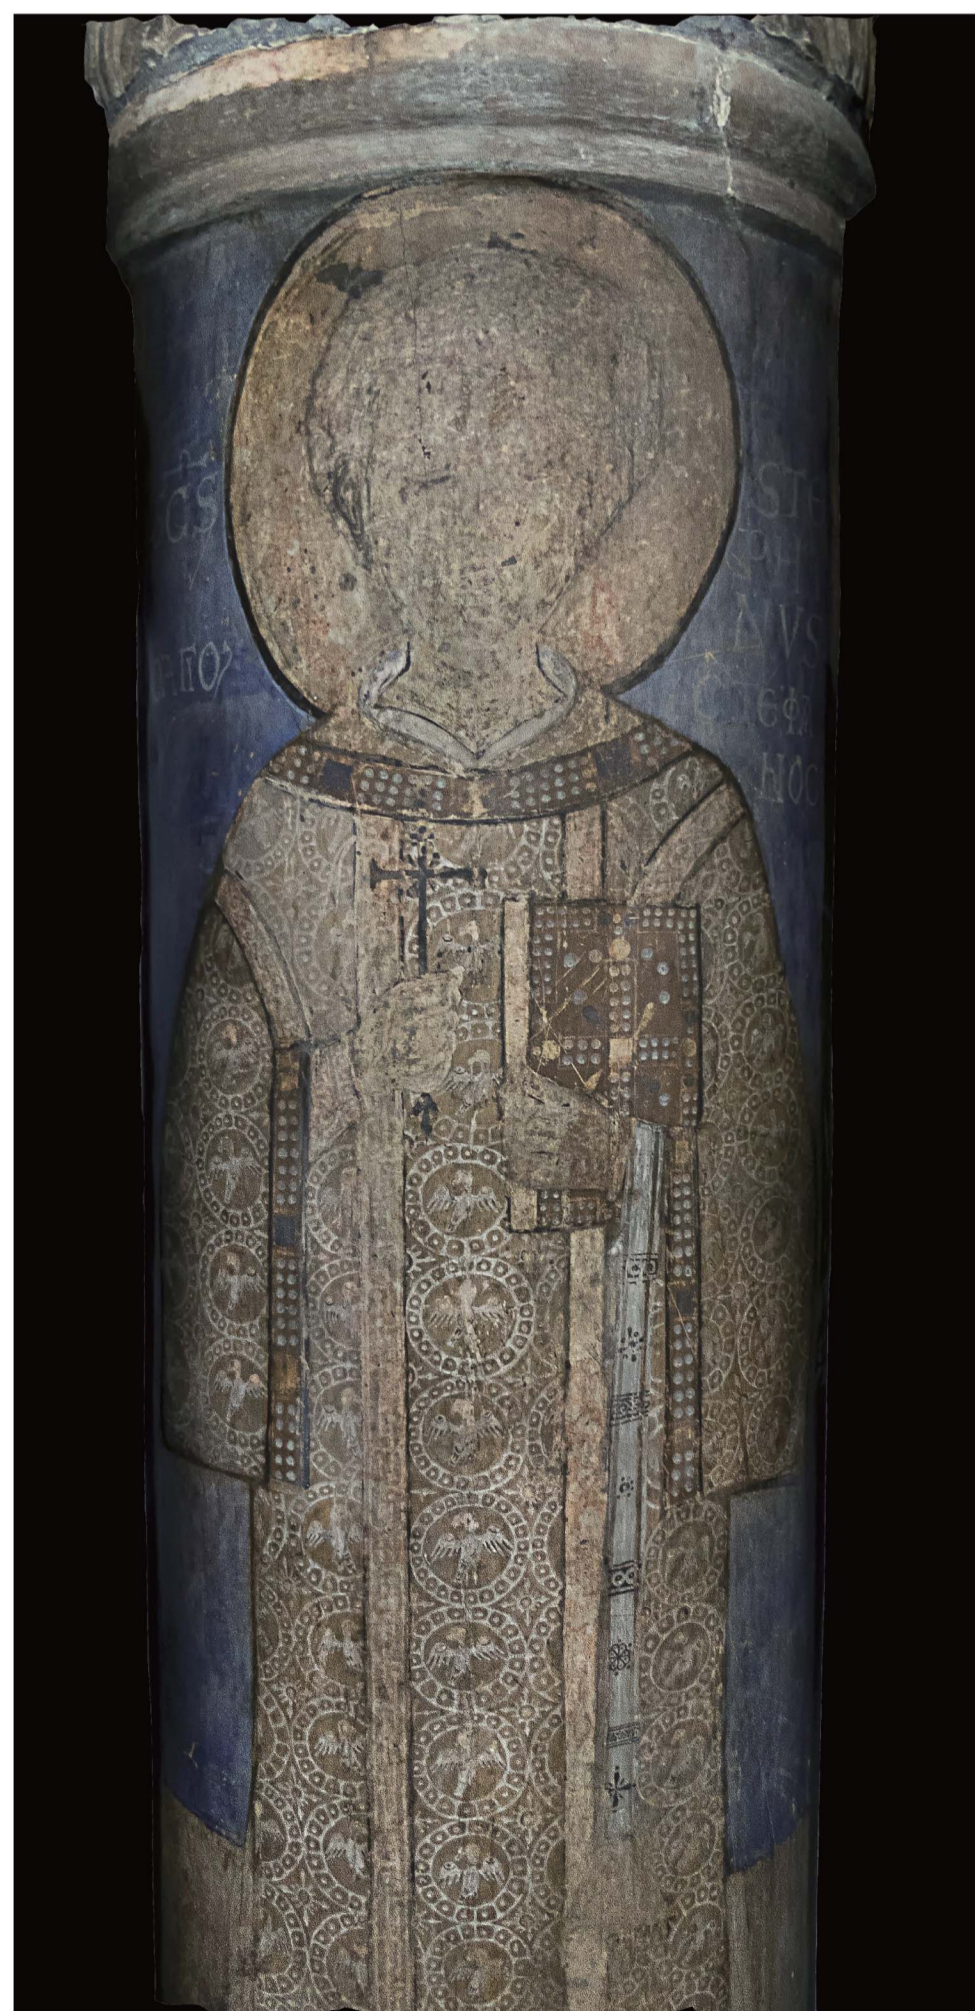
柱頭と円柱には経年による表面の汚れや大小の亀裂、掻き傷や欠損が多数ありました。

表面を慎重に洗浄し、亀裂部分にはモルタルを注入し、同質の石材を使って欠損部を補填し、補修箇所が目立たぬように塗装を行いました。
