RESTORATION CENTER
Piacenti S.p.a.
 conservation of artistic and historical heritage

聖誕教会 床モザイクの修復

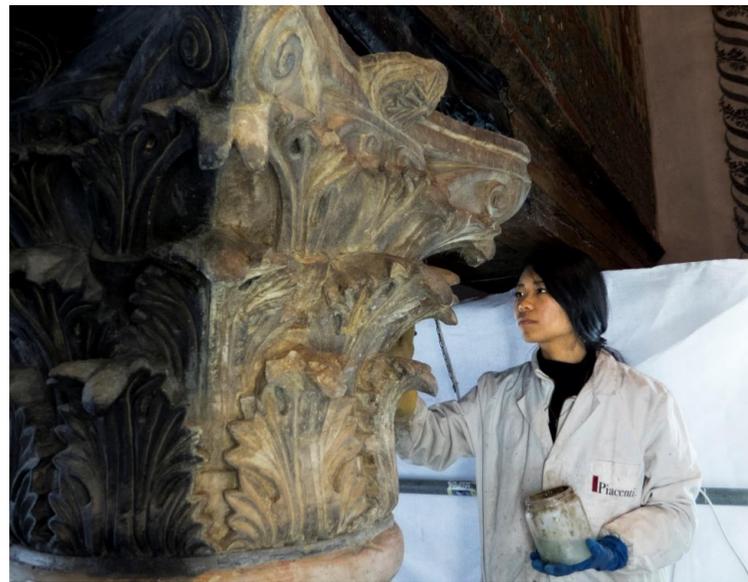
柱頭(capital)

●修復前の状態：6世紀に建設された柱は、18世紀に柱頭部分が白い塗料で塗り潰されていた。白い塗料の表面は、ミサの香や蠟燭による黒煙、大気中の粒子によって黒ずんでいた。

●修復による発見：白い塗料層の下、柱頭の石素材の上に金箔が見つかり、このことから当初柱頭には金箔が貼られていたということが分かった。

- ①保存状態をマッピングする。欠けた部分や雨水が通った跡などを記録する。
- ②塗膜剥離剤 (svernicatore) を太筆で塗りつけ、数分置いて汚れや白い塗料が溶けたらブラシや金タワシなどでマッサージし、水を含んだスポンジで拭き取る。細かい部分は修復用メスなどを使って除去する。白い塗料が完全に取れるまでこの作業を何度か繰り返し、最後にアルコールを含んだ脱脂綿で表面を綺麗に拭く。
- ③Silicato di etileを注射器と透明な管を使って柱頭にゆっくり染み込ませ、柱頭の素材を強化 (コンソリデーション) する。

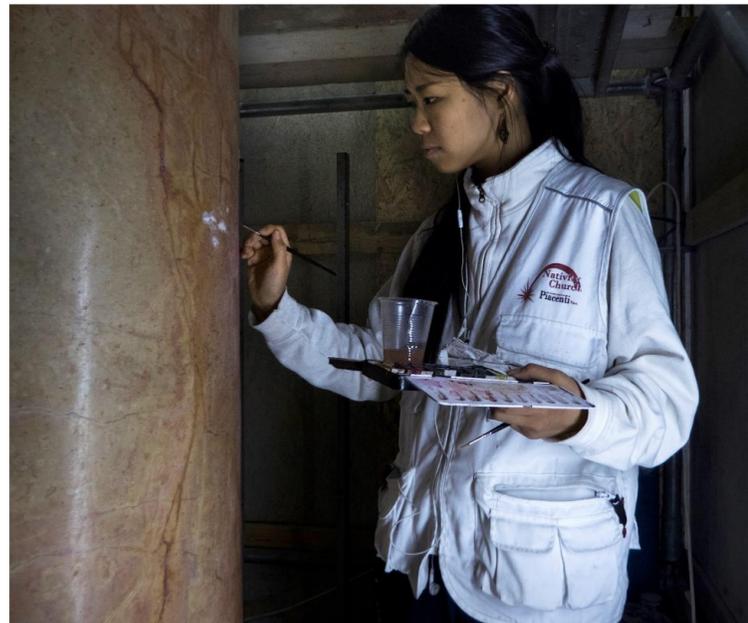
柱身(column) 聖人の絵以外の部分

●修復前の状態：柱頭と同様、ミサの香や蠟燭による黒煙、大気中の粒子によって黒ずんでいた (特に上部に至るほど黒ずんでいる)。広範囲に渡る欠損部はセメントによって充填されていた。

●修復による発見：いくつかの柱の上に、十字軍によって描かれた "graffiti" と呼ばれる図や、教会を訪れた巡礼者によって描かれたメッセージが多数見つかる (塗りつぶされていたわけではないが、修復前は埃や蠟燭の煙などによって黒ずんでいたため、非常に見えにくくなっていた)。これらは歴史的価値があるとして、洗浄せずに残された。

- ①保存状態をマッピングする。欠けた部分や雨水が通った跡などを記録する。
- ②界面活性剤、スポンジ、脱脂綿などを使って表面の汚れを軽く取る。
- ③炭酸アンモニウム、EDTA、界面活性剤などを配合して混ぜた溶剤を筆で塗布する。マッサージするように汚れを落とし、ホワイト・スピリットを含ませた脱脂綿などで拭く。溶剤が強いため洗浄しすぎると白くなってしまうので、洗浄しすぎないよう、また均一に洗浄することが求められる。
- ④過去の修復において充填されていたセメントを、ノミや金槌を使って除去する。
- ⑤穴などの欠損部を充填する。うさぎ膠、石灰、顔料を混ぜた充填剤を、スパトラ (へら) を使って欠損部に埋め込む。また、セメントが埋め込まれていた穴は大抵大きいので、まずコッチョペースト (cocciopesto) や砂を水で溶いたものである程度充填し、乾いてから前記した充填剤で柱の表面の高さに合わせて充填する。
- ⑥充填した部分を水彩絵の具で補彩する。
- ⑦Silicato di etileを注射器と透明な管を使って柱身にゆっくり染み込ませ、柱身の素材を強化 (コンソリデーション) する。
- ⑧合成樹脂ワニスで塗布し、柱の石の発色を良くする。
- ⑨マイクロクリスタリン・ワックスを塗布し、乾いたら布などで表面を研磨する。

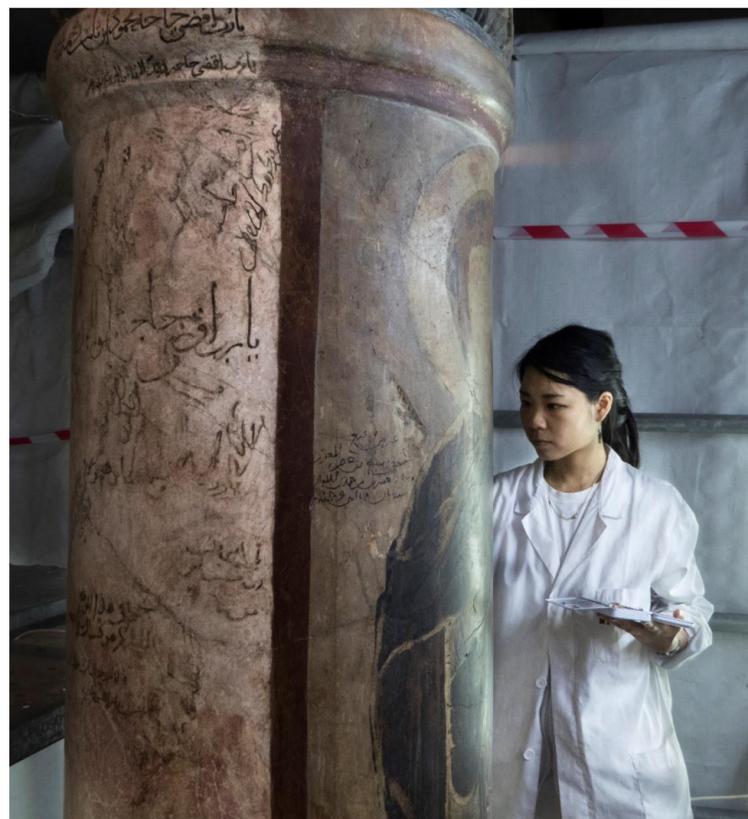
柱の聖人の絵

●修復前の状態：ミサの香や蠟燭による黒煙、大気中の粒子によって黒ずみ、何が書かれているのかわからない状態であった。

- ①保存状態をマッピングする。欠けた部分や雨水が通った跡などを記録する。
- ②洗浄テストで 洗浄に最適な溶剤を選ぶ。この溶剤をまぜ入れたエマルシオーネ・グラッサ (Emulsione grassa、油中水滴型エマルジョン) を使い、筆、脱脂綿、ホワイト・スピリットなどを使って洗浄する。
- ③穴などの欠損部を充填する。うさぎ膠、石灰、顔料を混ぜた充填剤を、スパトラ (へら) を使って欠損部に埋め込む。
- ④水彩絵の具で補彩をする。描き込みすぎず、聖人の全体像がわかることを心がける。
- ⑤合成樹脂ワニスを筆で塗布し、ワニス掛けをする。

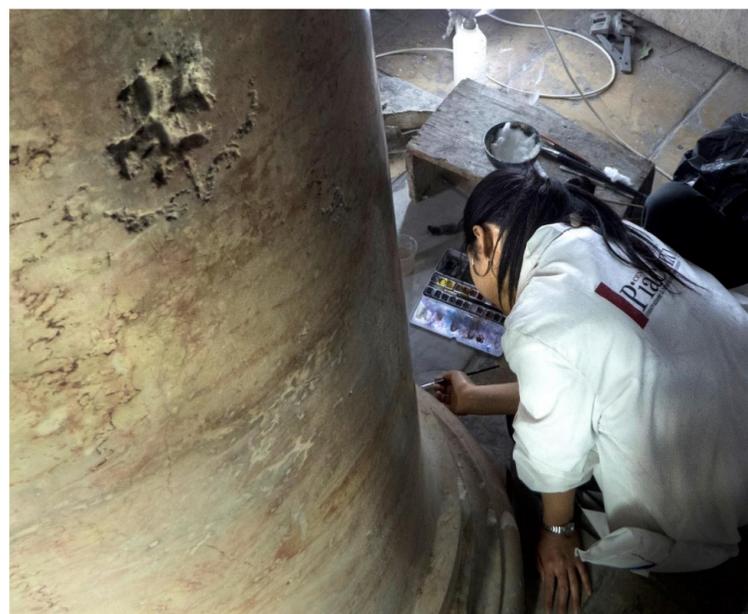
基壇(basement)

●修復前の状態：過去の教会内での戦い、何百年間も巡礼者が側を通過していくこと、日常的な掃除で使われる水の侵食などの原因により、破損し欠損部が非常に多かった。

- ①保存状態をマッピングする。欠けた部分や雨水が通った跡などを記録する。
- ②セルローズ・ファイバーに炭酸アンモニウムを含ませたものを基壇に貼り付け、しばらく放置し汚れを溶かす。その後これを除去し、ブラシと水で洗浄する。
- ③過去の修復において充填されていたセメントを、ノミや金槌を使って除去する。
- ④穴などの欠損部を充填する。もとの完全な基壇の状態に戻すのではなく、全体的に角のないような充填を行う。(ただし基壇ごとにどのような充填をするかは、毎回話し合われる) セメントが埋め込まれていた穴は大抵大きいので、まずcocciopestoや砂を水で溶いたものをスパトラ (へら) を使ってある程度まで充填する。この充填剤が乾いて後、仕上げとしてうさぎ膠、石灰、顔料を混ぜたものを充填する。
- ⑤充填した部分を水彩絵の具で補彩する。
- ⑥Silicato di etileを筆で塗布し、基壇の素材を強化 (コンソリデーション) する。
- ⑦表面保護のため、希釈したパラロイドを筆で塗布する。
- ⑧マイクロクリスタリン・ワックスを塗布し、乾いたら布などで表面を研磨する。

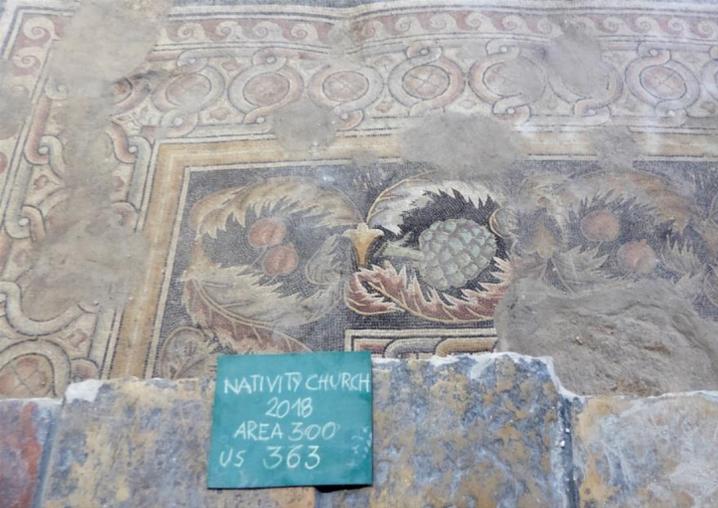
修復前の状態

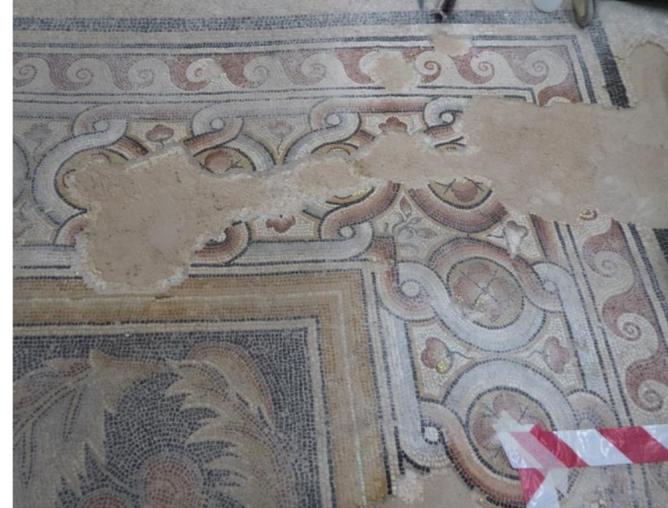
補強後の状態

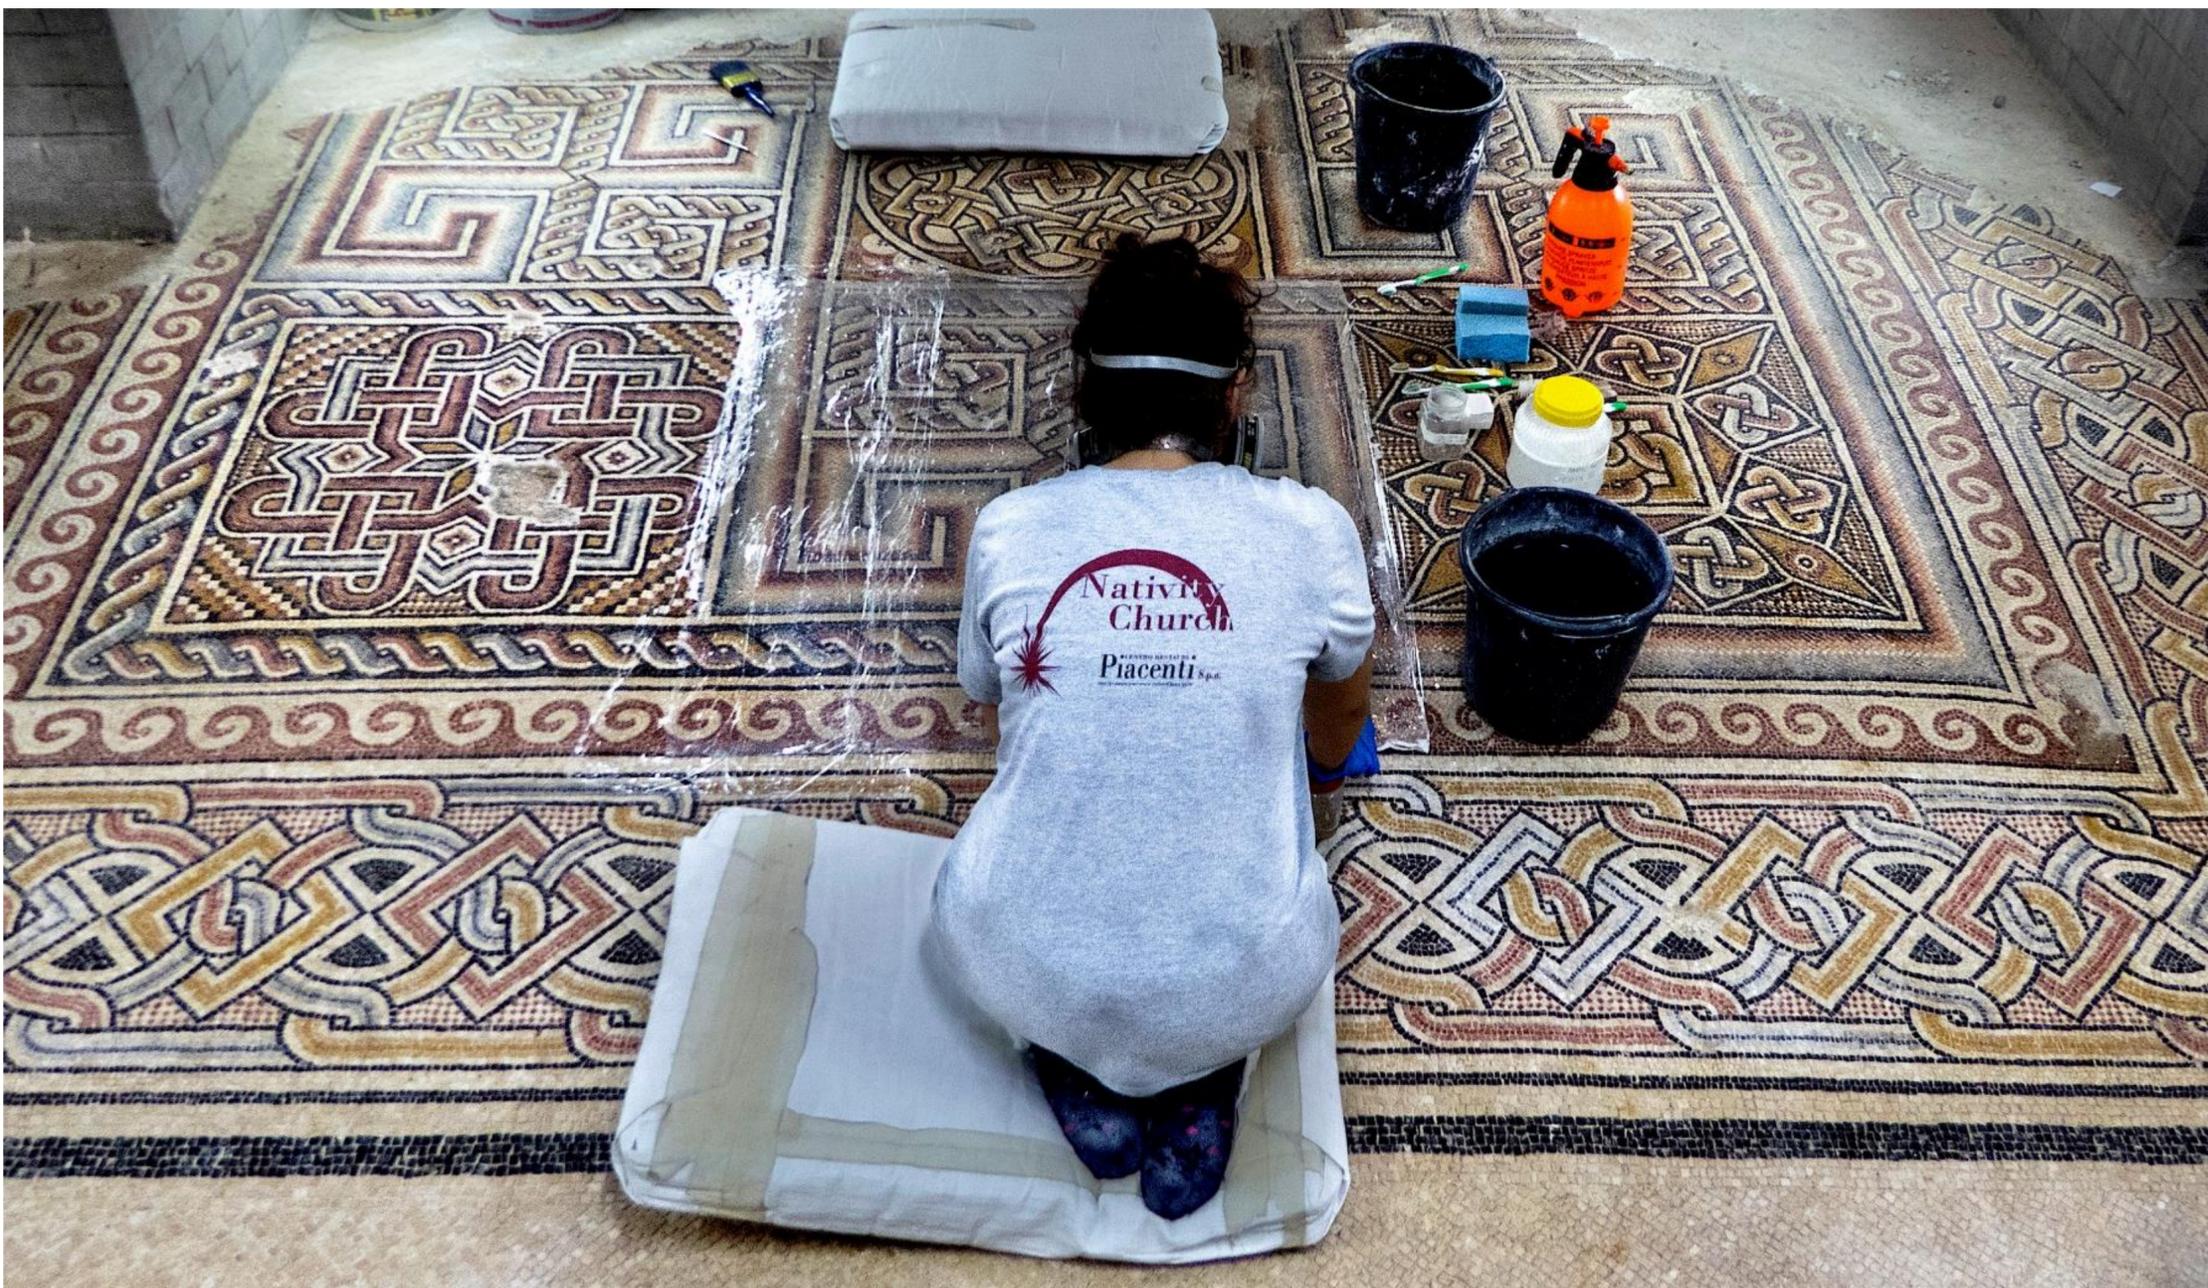
欠損箇所に石膏を補填し、モザイクの形に切り出す

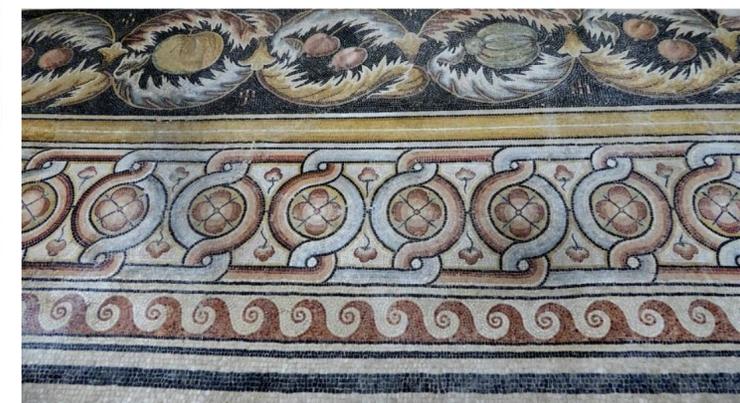
修復後の状態
