第1段階：屋根と窓の修復

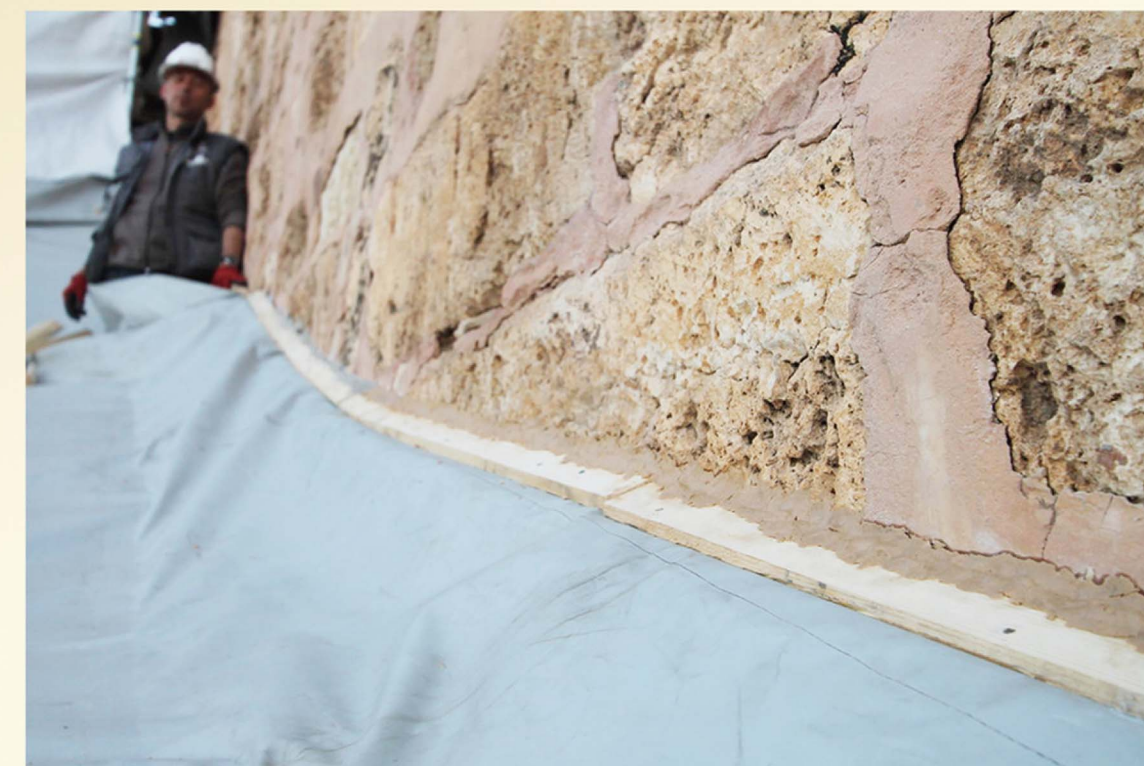
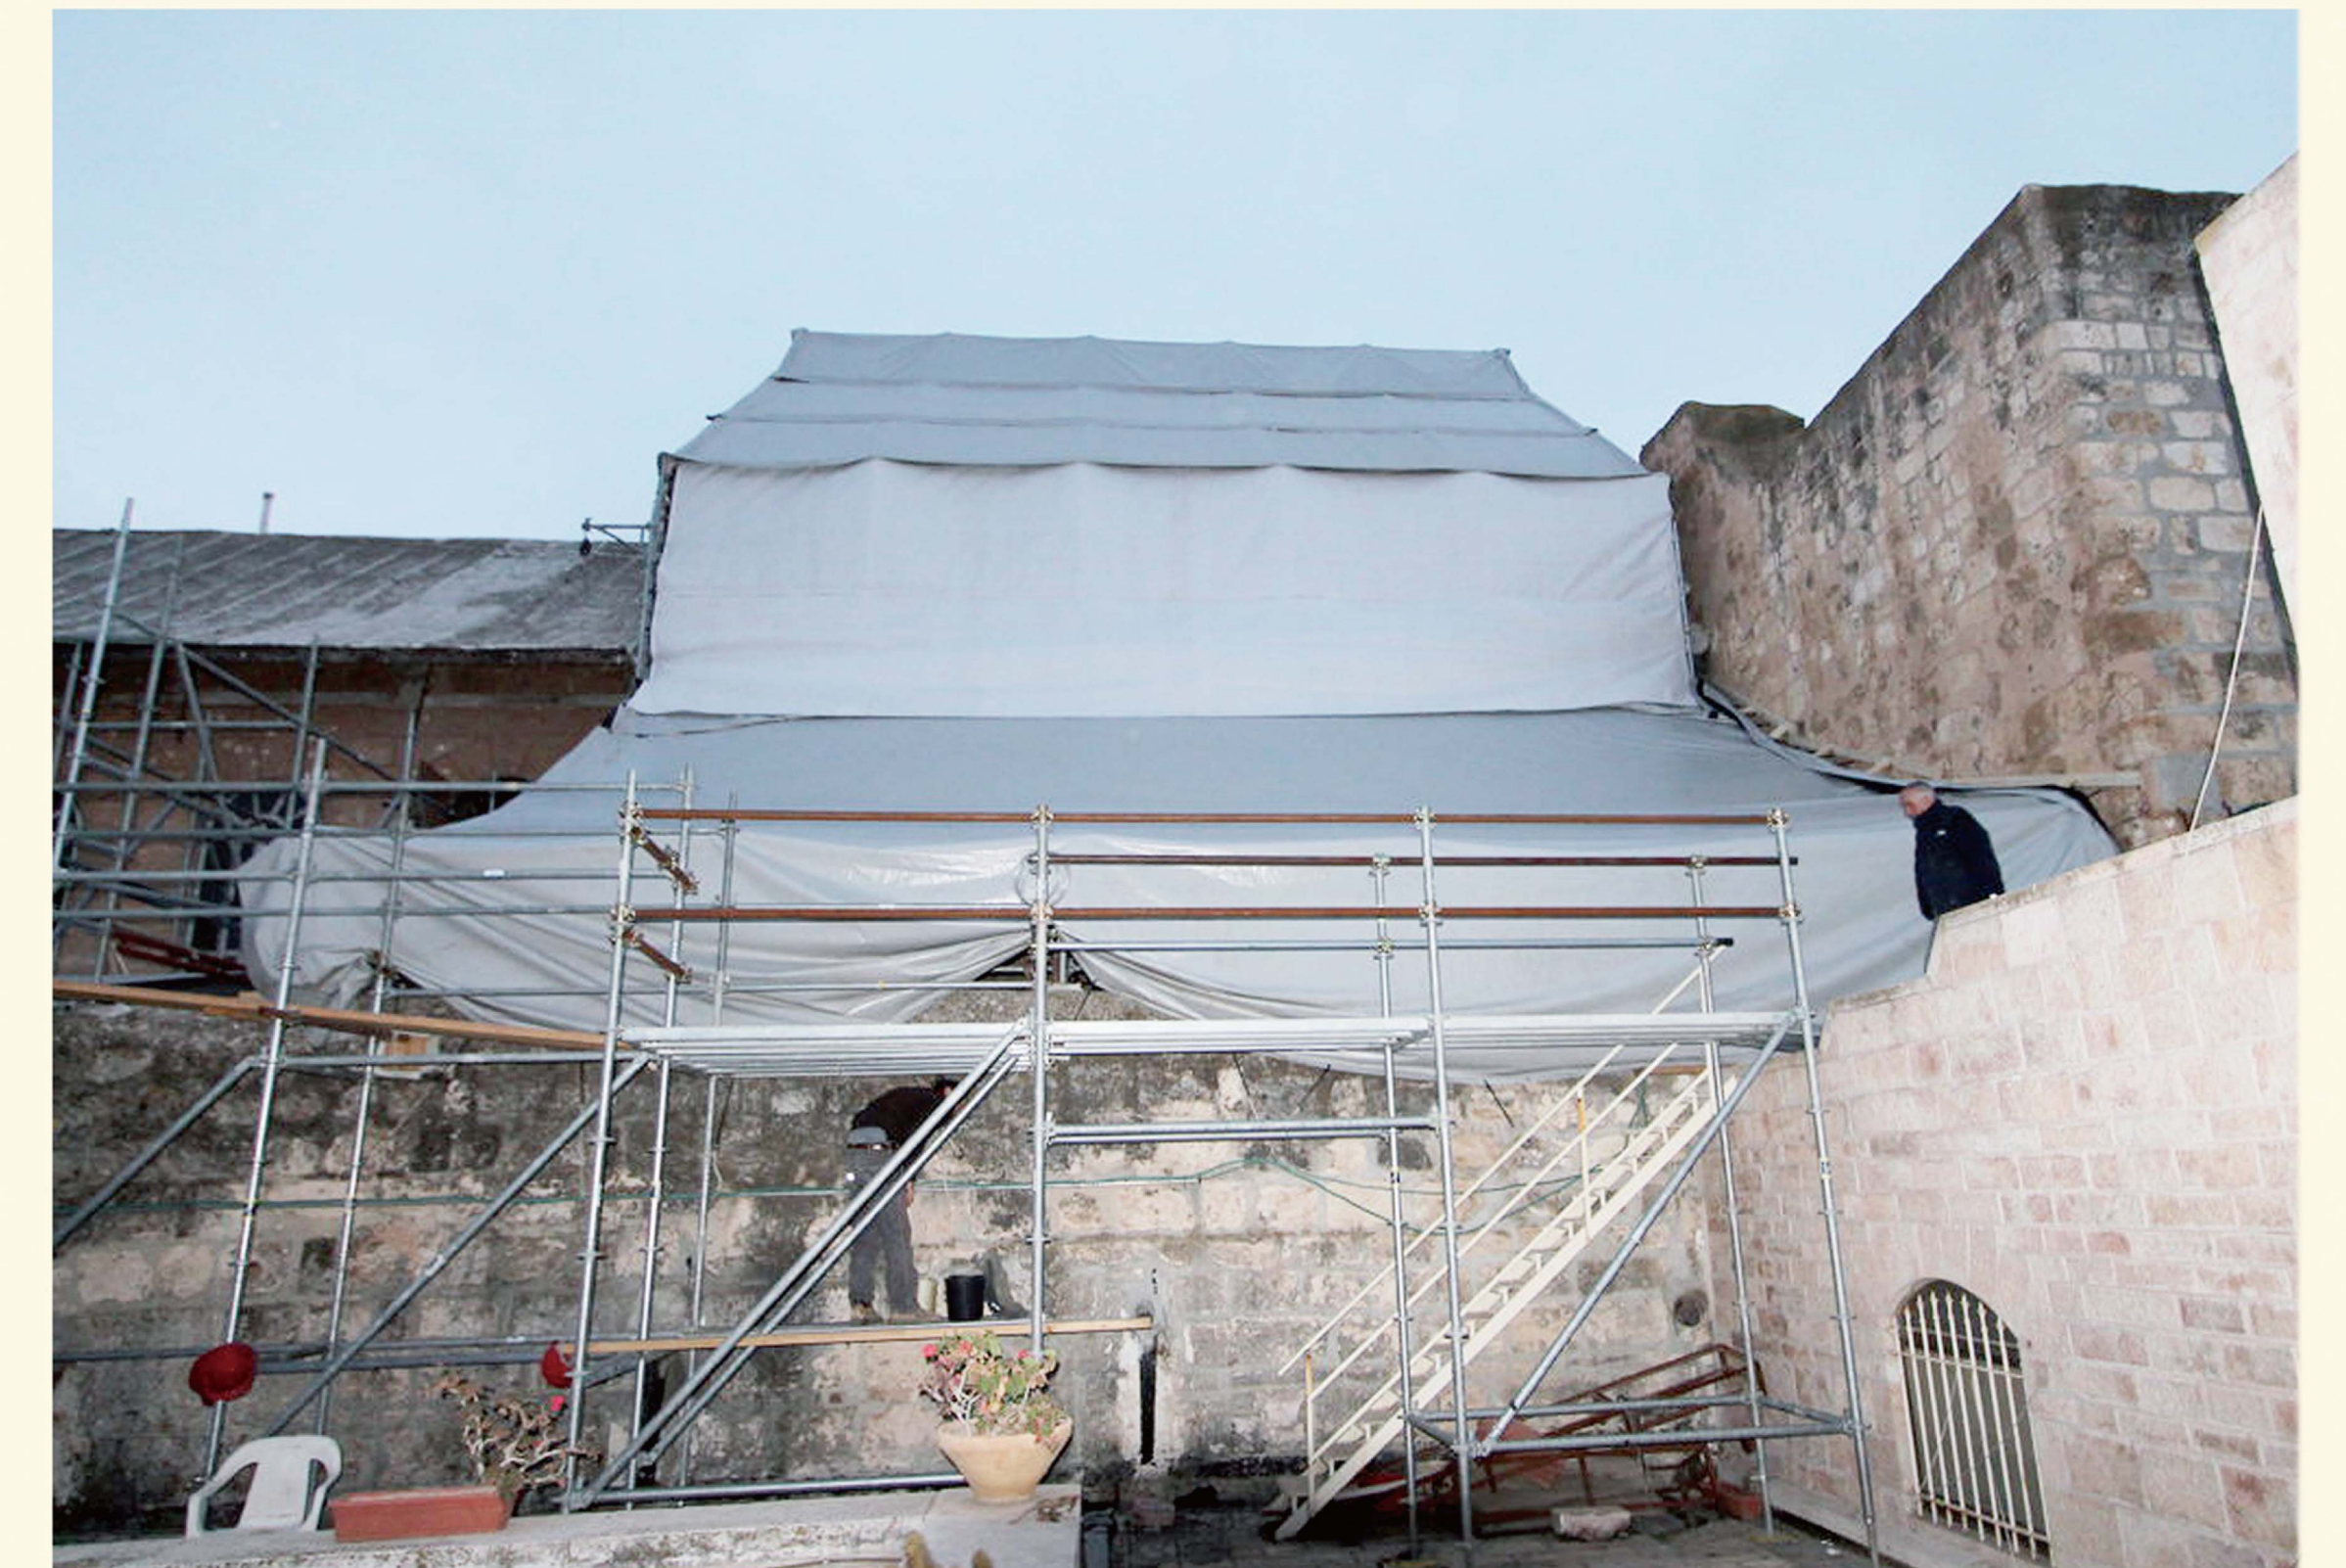
足場

足場の資材はすべてイタリアから持ち込んだものです。屋内の足場は二つの違う高さ（低い方が8メートル、高い方が12メートル）に足場板が組まれました。この足場が設置されることでそれぞれの修復作業のエリアにアクセスすることが可能になります。屋内の足場も屋外の足場も、悪天候に耐えるための必要な負荷を正確に算出したデータに基づく特殊な技術によって組み上げられています。

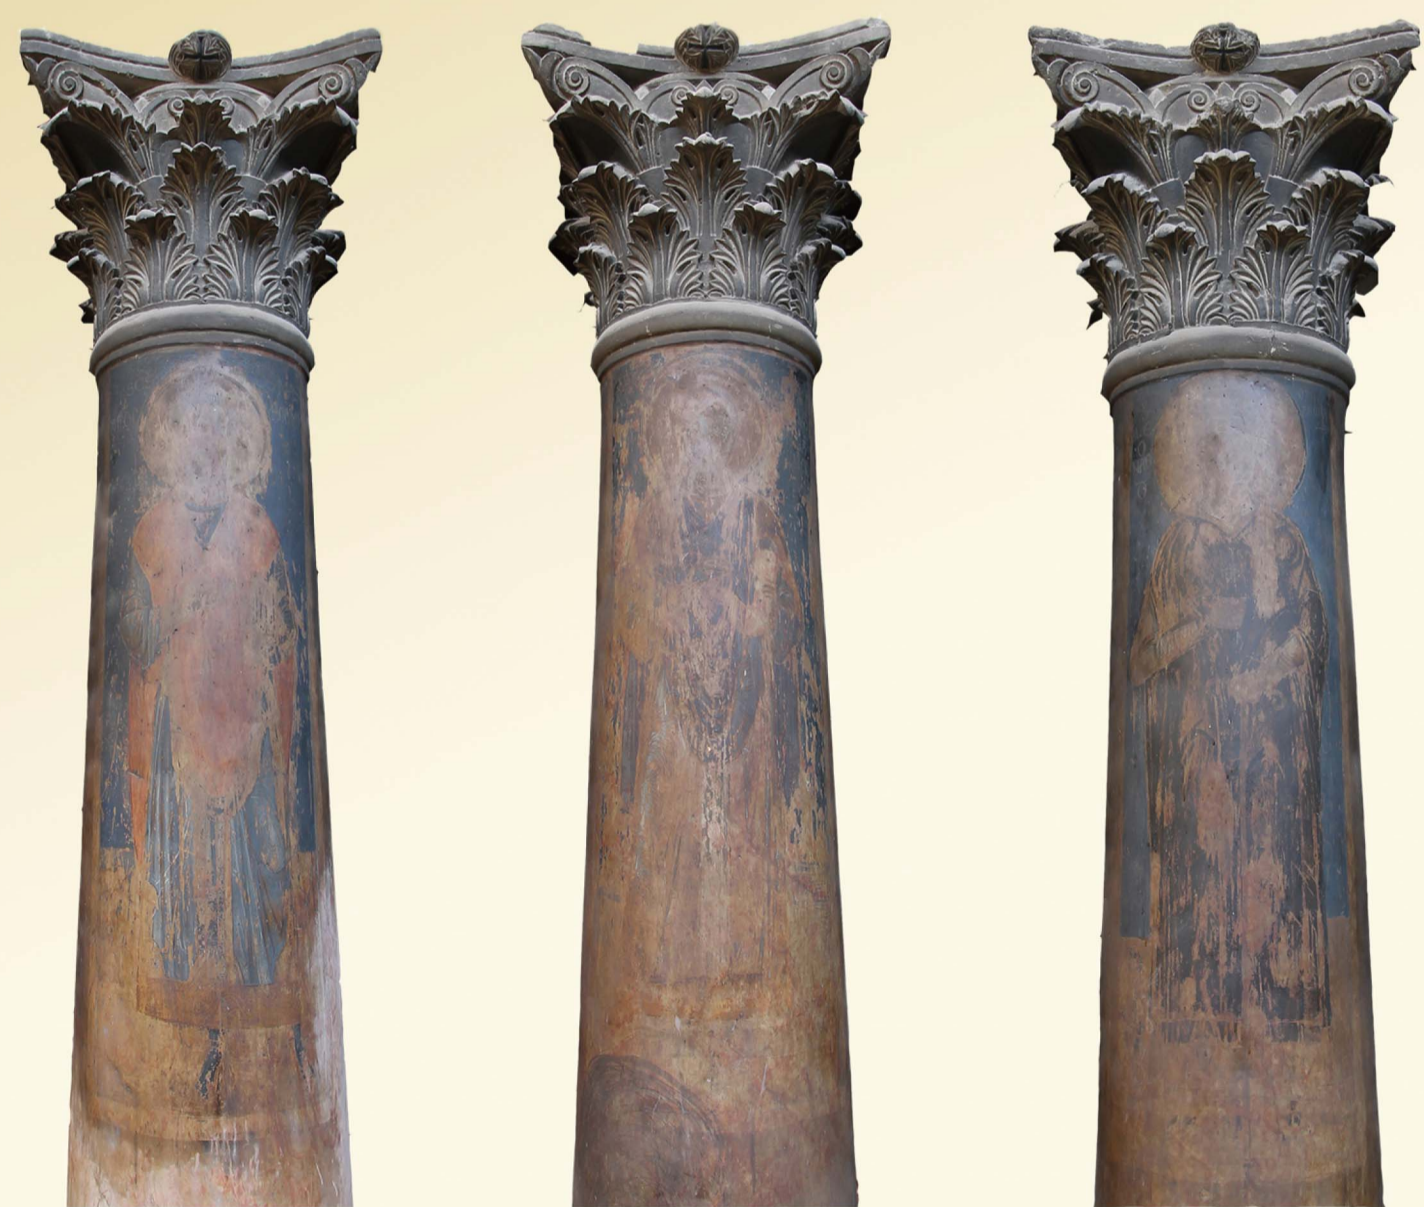
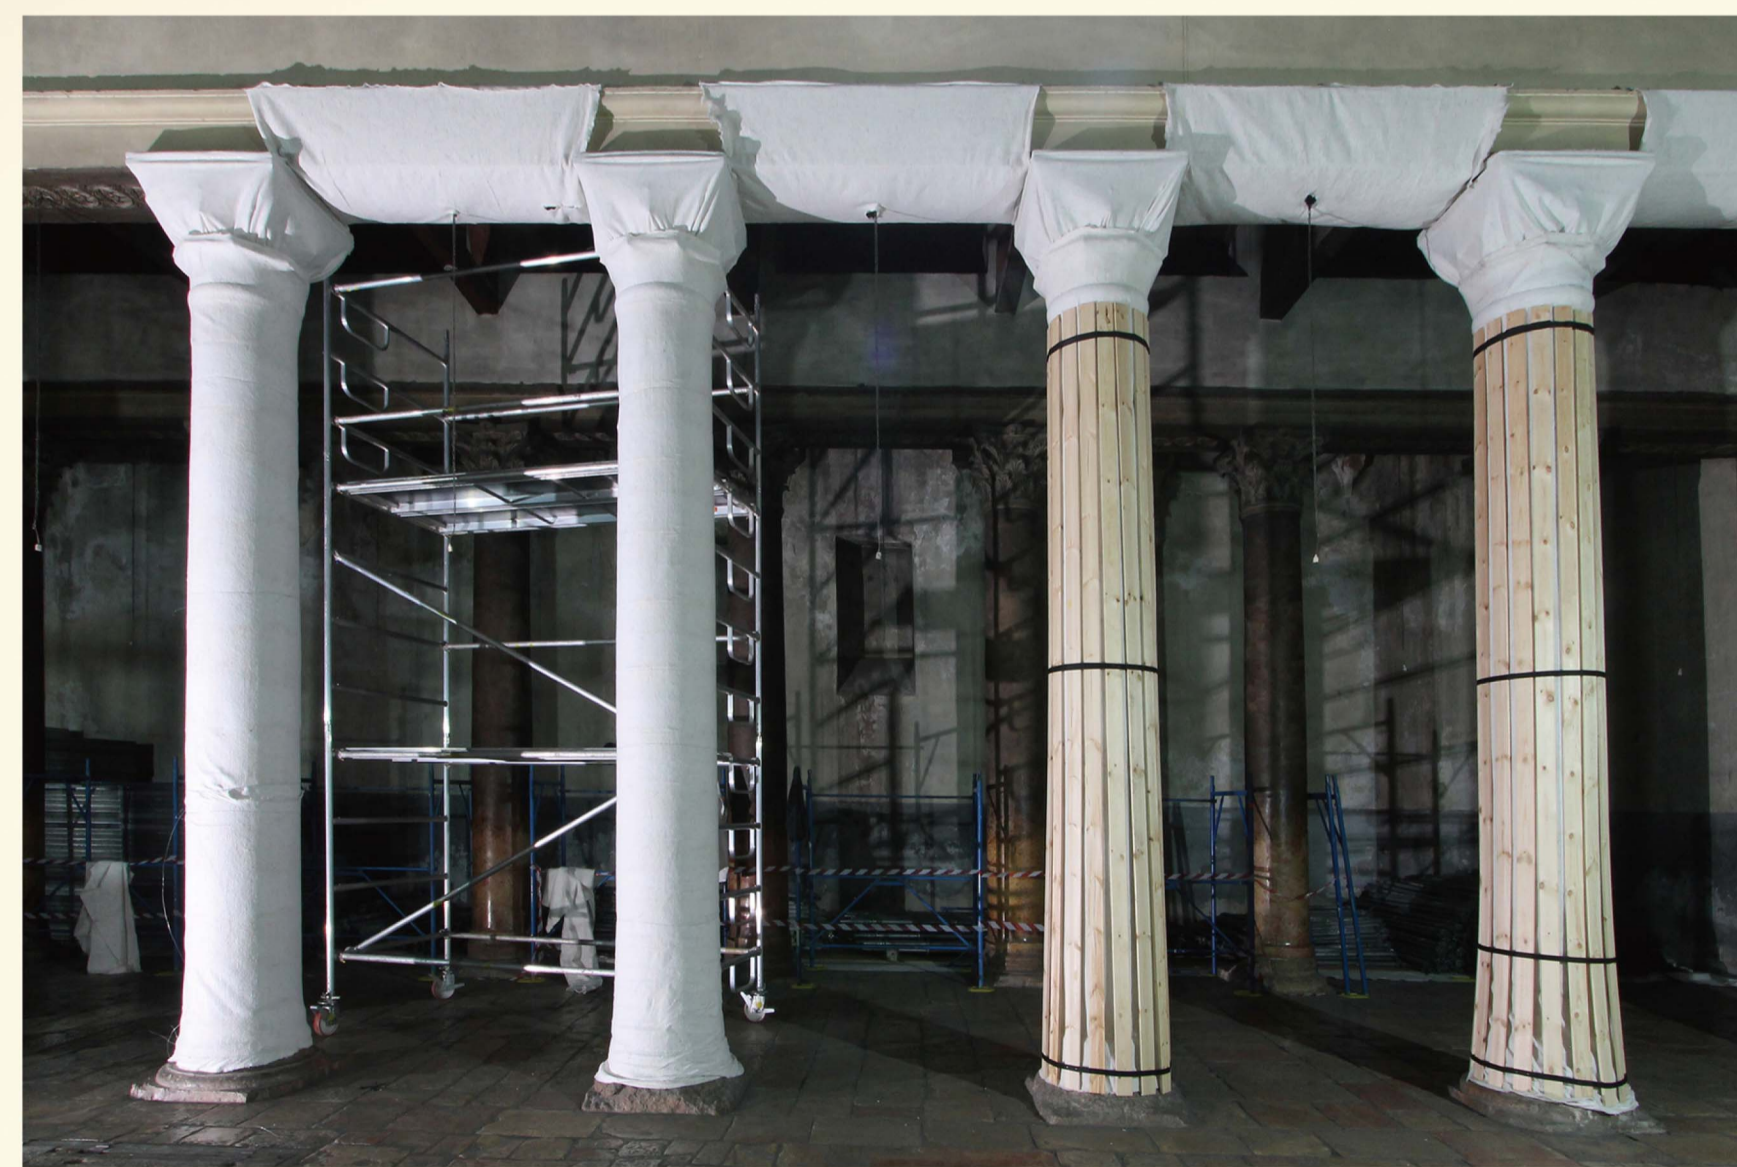
円柱の絵図に対する保護

様々なものが描かれた柱などの表面を保護し、屋根の修復作業による危険を回避するための防護措置が講じられました。

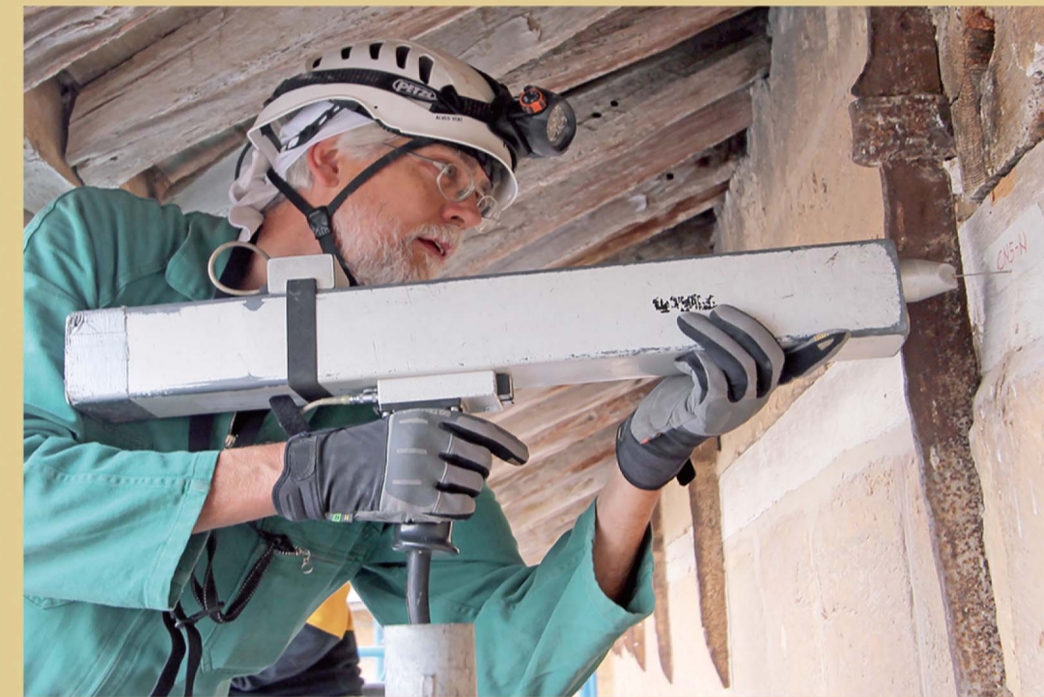
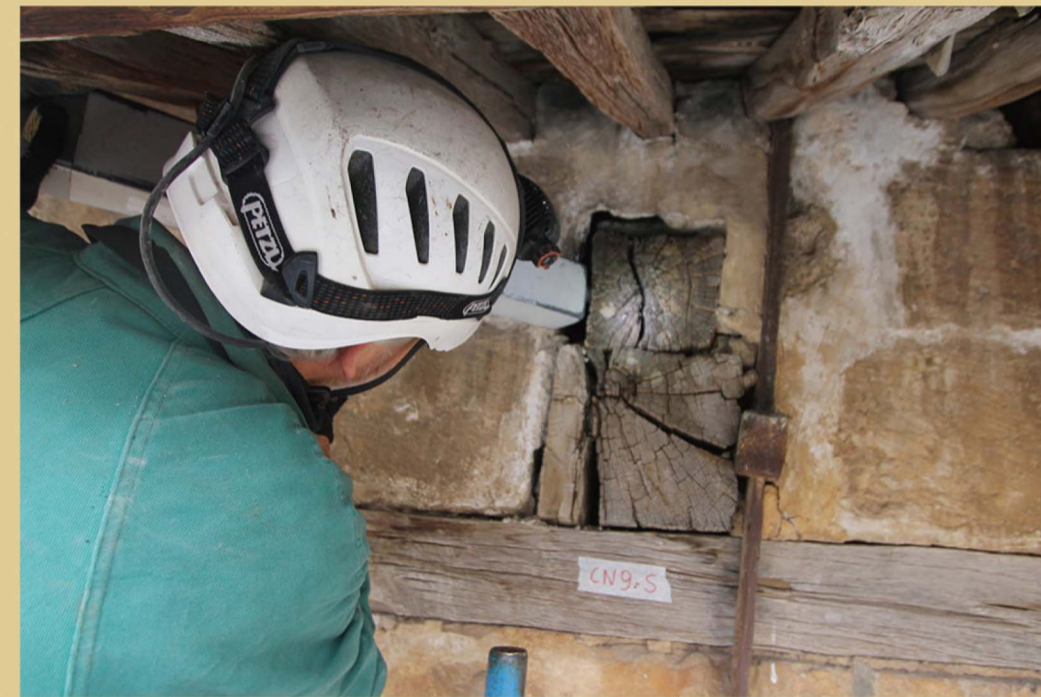
分析

UNI 11119 (文化財に関するイタリアの建築基準) に従った診断解析と建築構造と保存状態を記録するためのレジストグラフ (樹木腐朽診断装置) による分析を行いました。

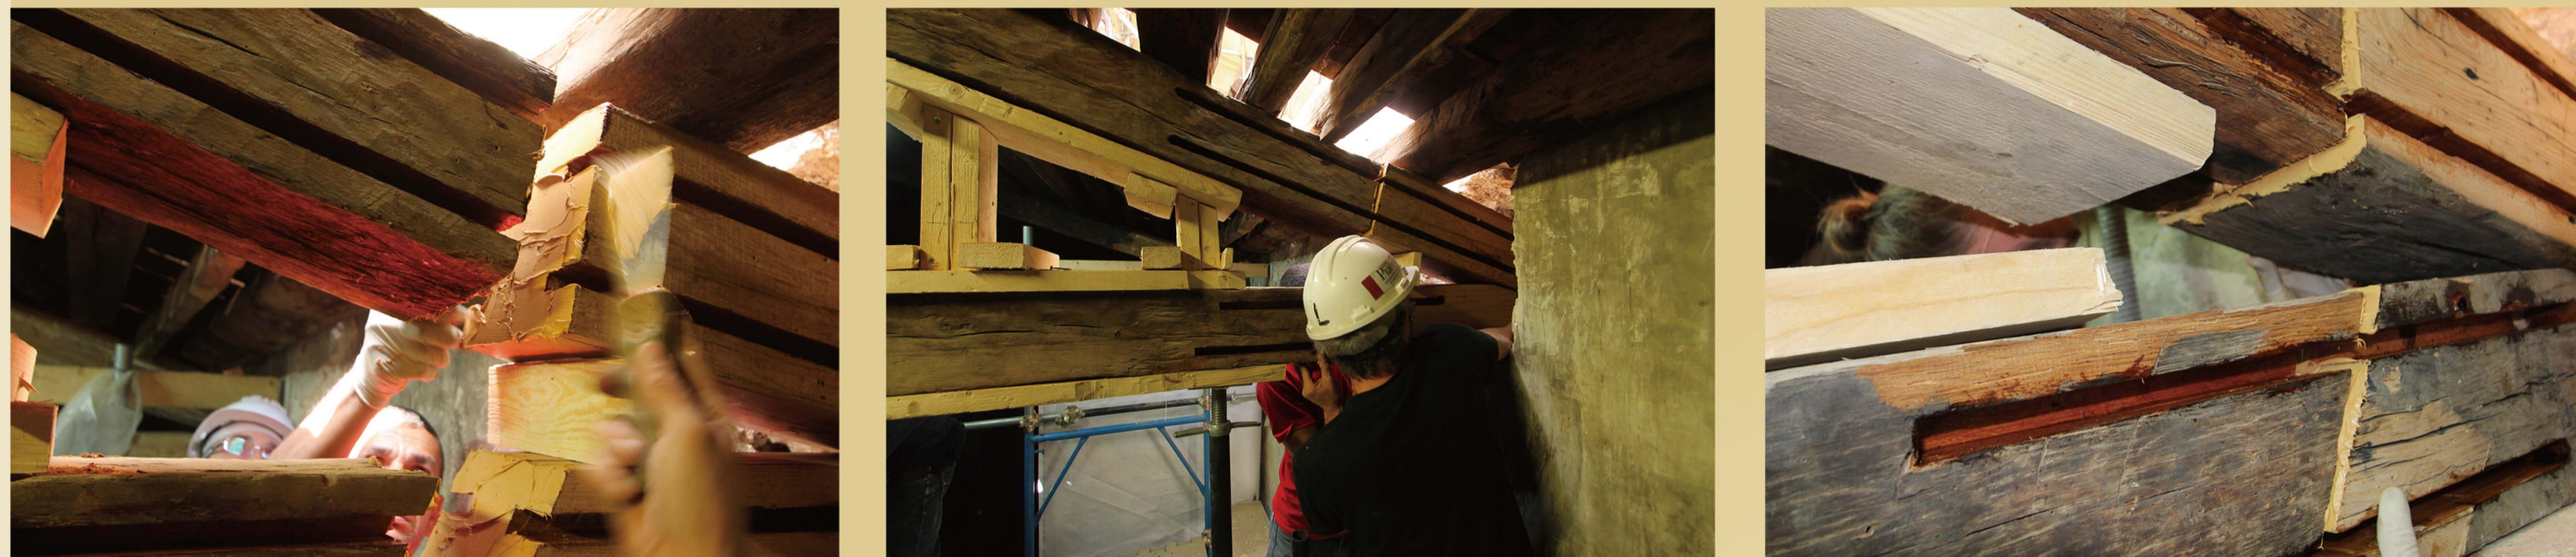
新しい補修材は木造トラス全体を構造的にも力学的にも強化しました。

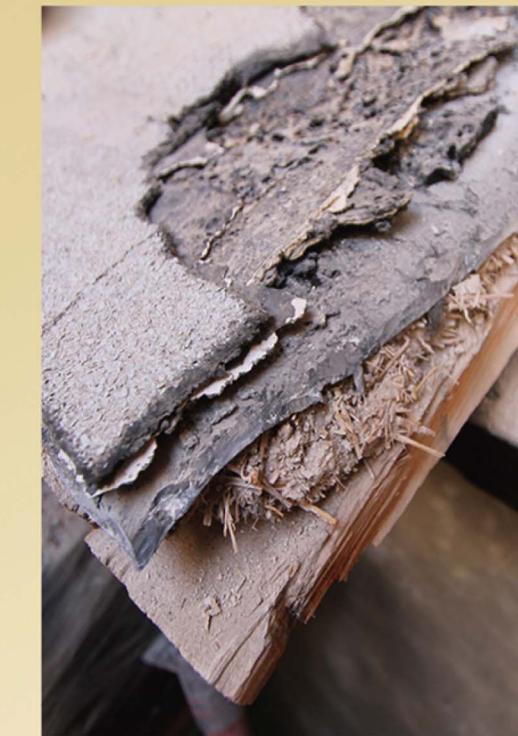
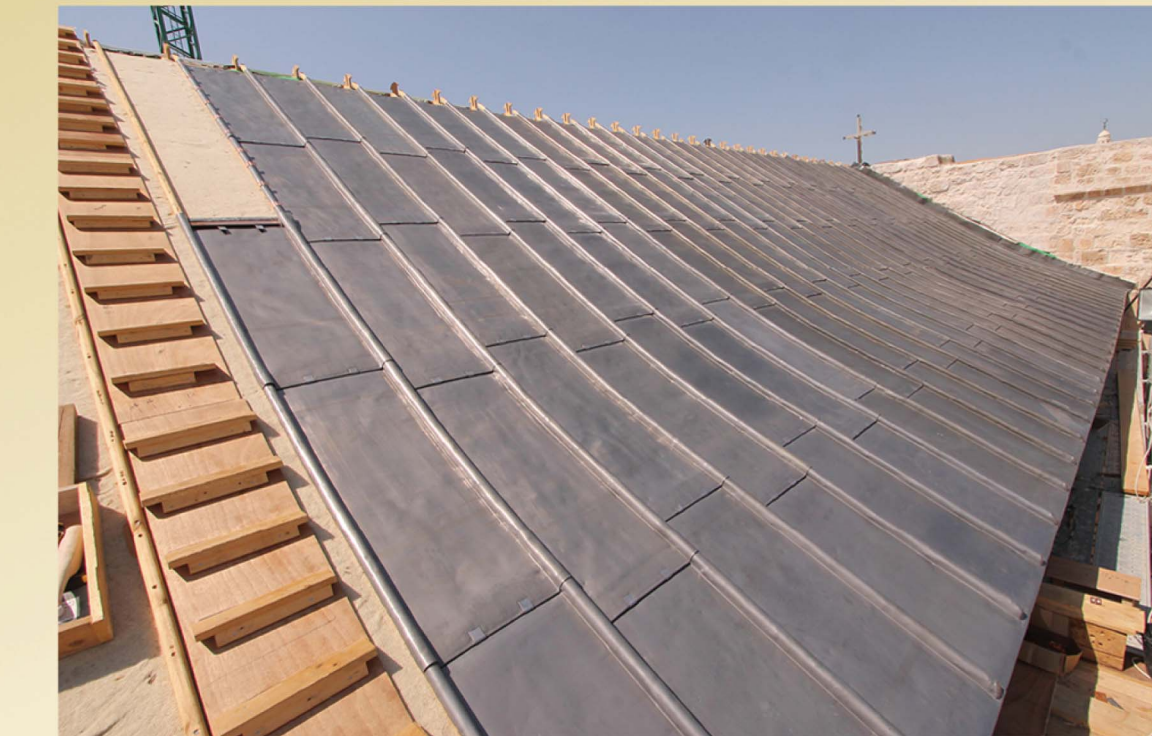
既存の屋根材

教会の鉛製の屋根全体は経年と風化によって劣化していたため、安全性と耐久性を確保するよう設計された工法で新たに屋根を張り替えました。

既存の古い鉛のシートを、番号付けして、登録してから引き剥がすと、粘土と藁で出来た古代の断熱材の層が古い野地板を覆うように発見されました。これらの断熱材は修復の工程を考慮しつつ取り除きました。その後、フェノール樹脂加工合板、通気膜、換気用空隙、厚板、高透湿性防水膜、天然ウールと鉛製シートの順で重ねた新しい屋根の下地を一つ一つ敷設しました。

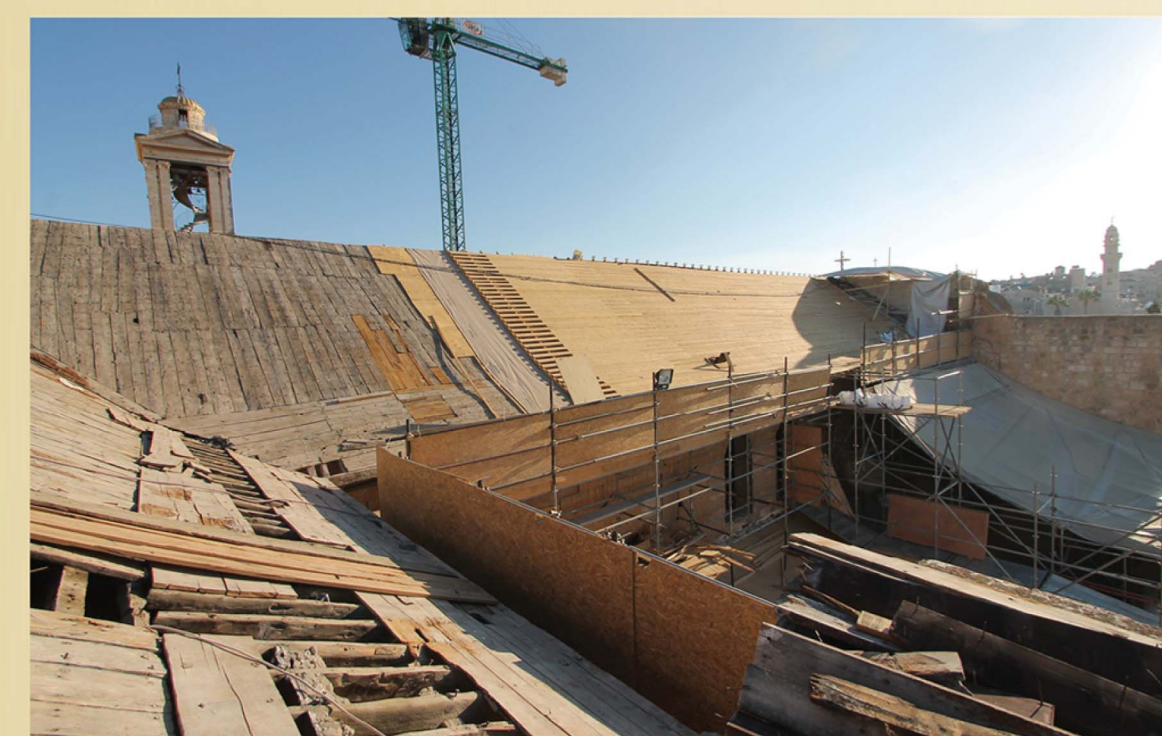
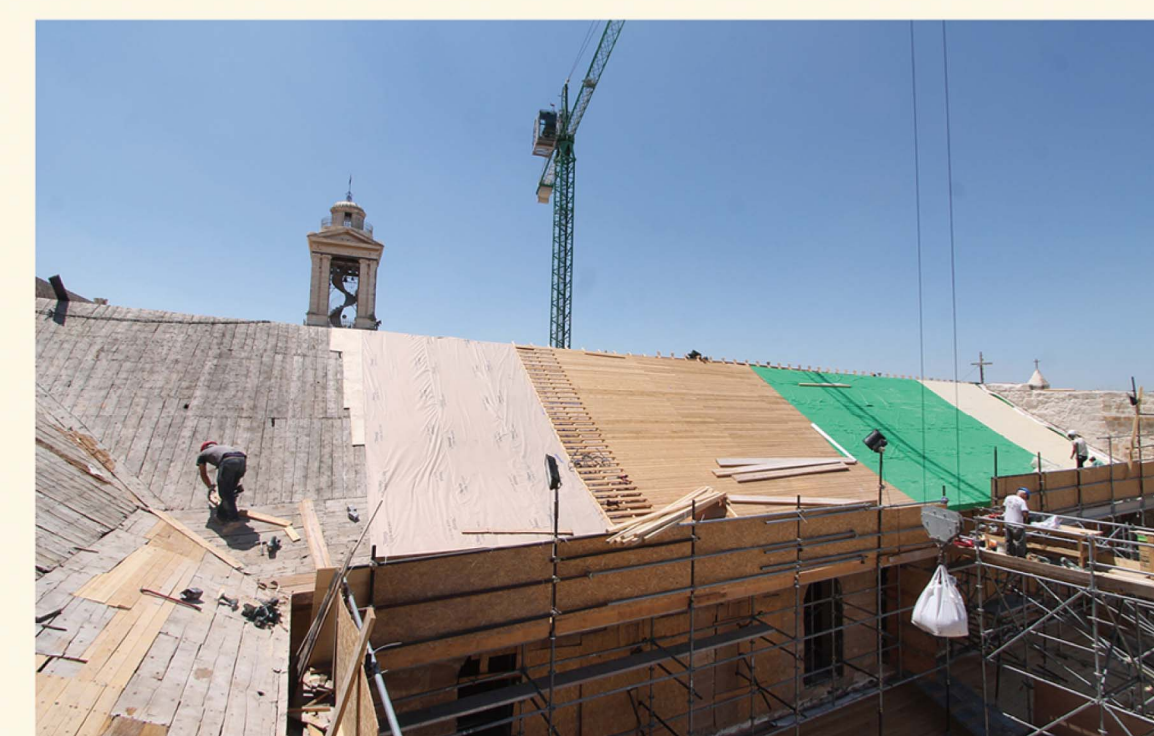
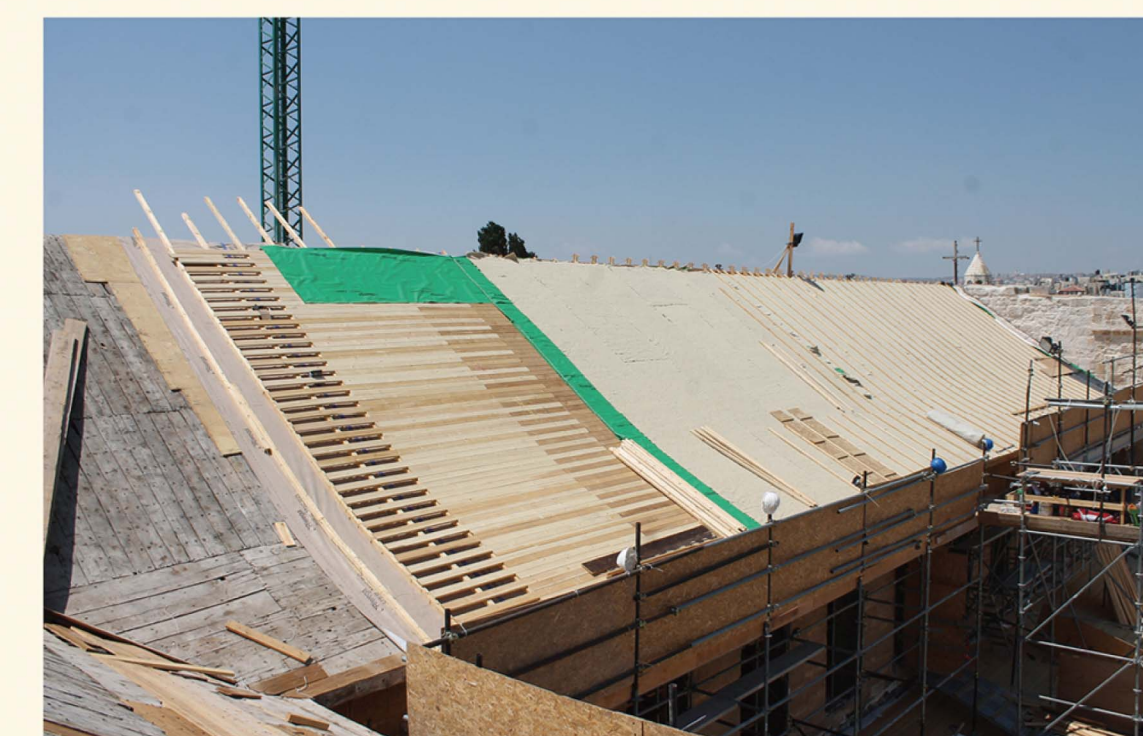
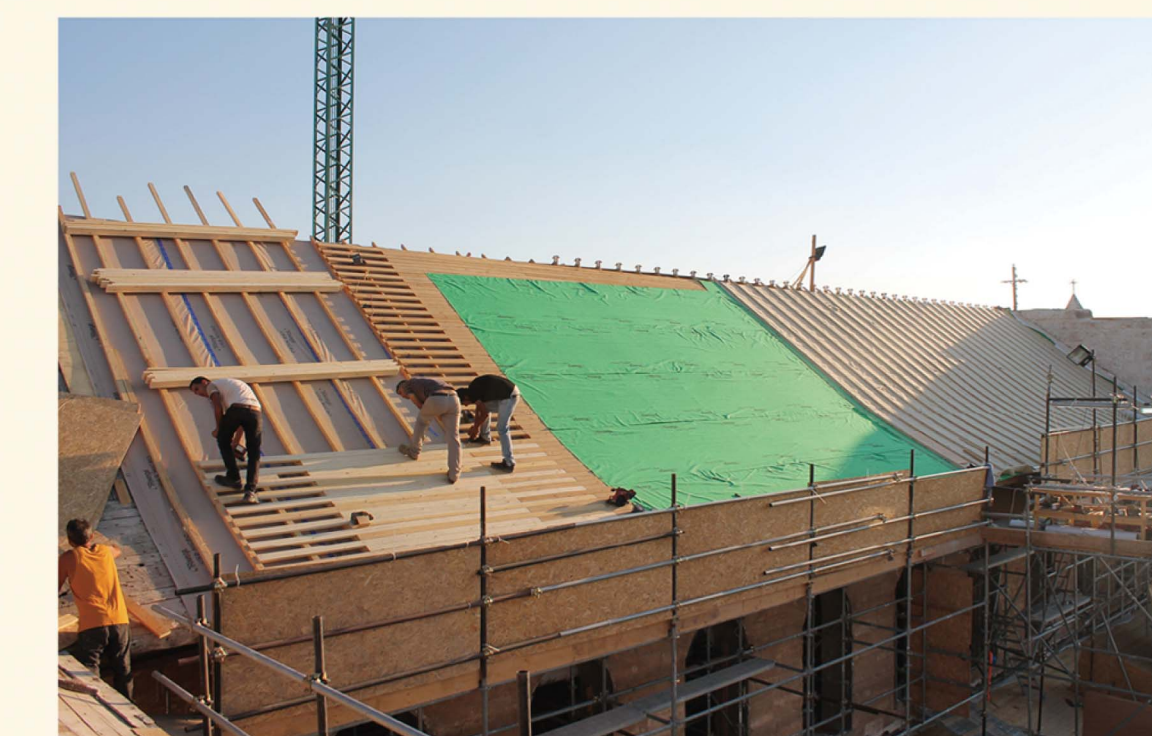
既存の野地板や母屋(もや)、古い時代の釘については状態を分析し、分類して記録した上で、可能な限り既存の屋根材を保存することに努めつつ、腐敗の状況を見ながら固着強化したり、交換したりしました。

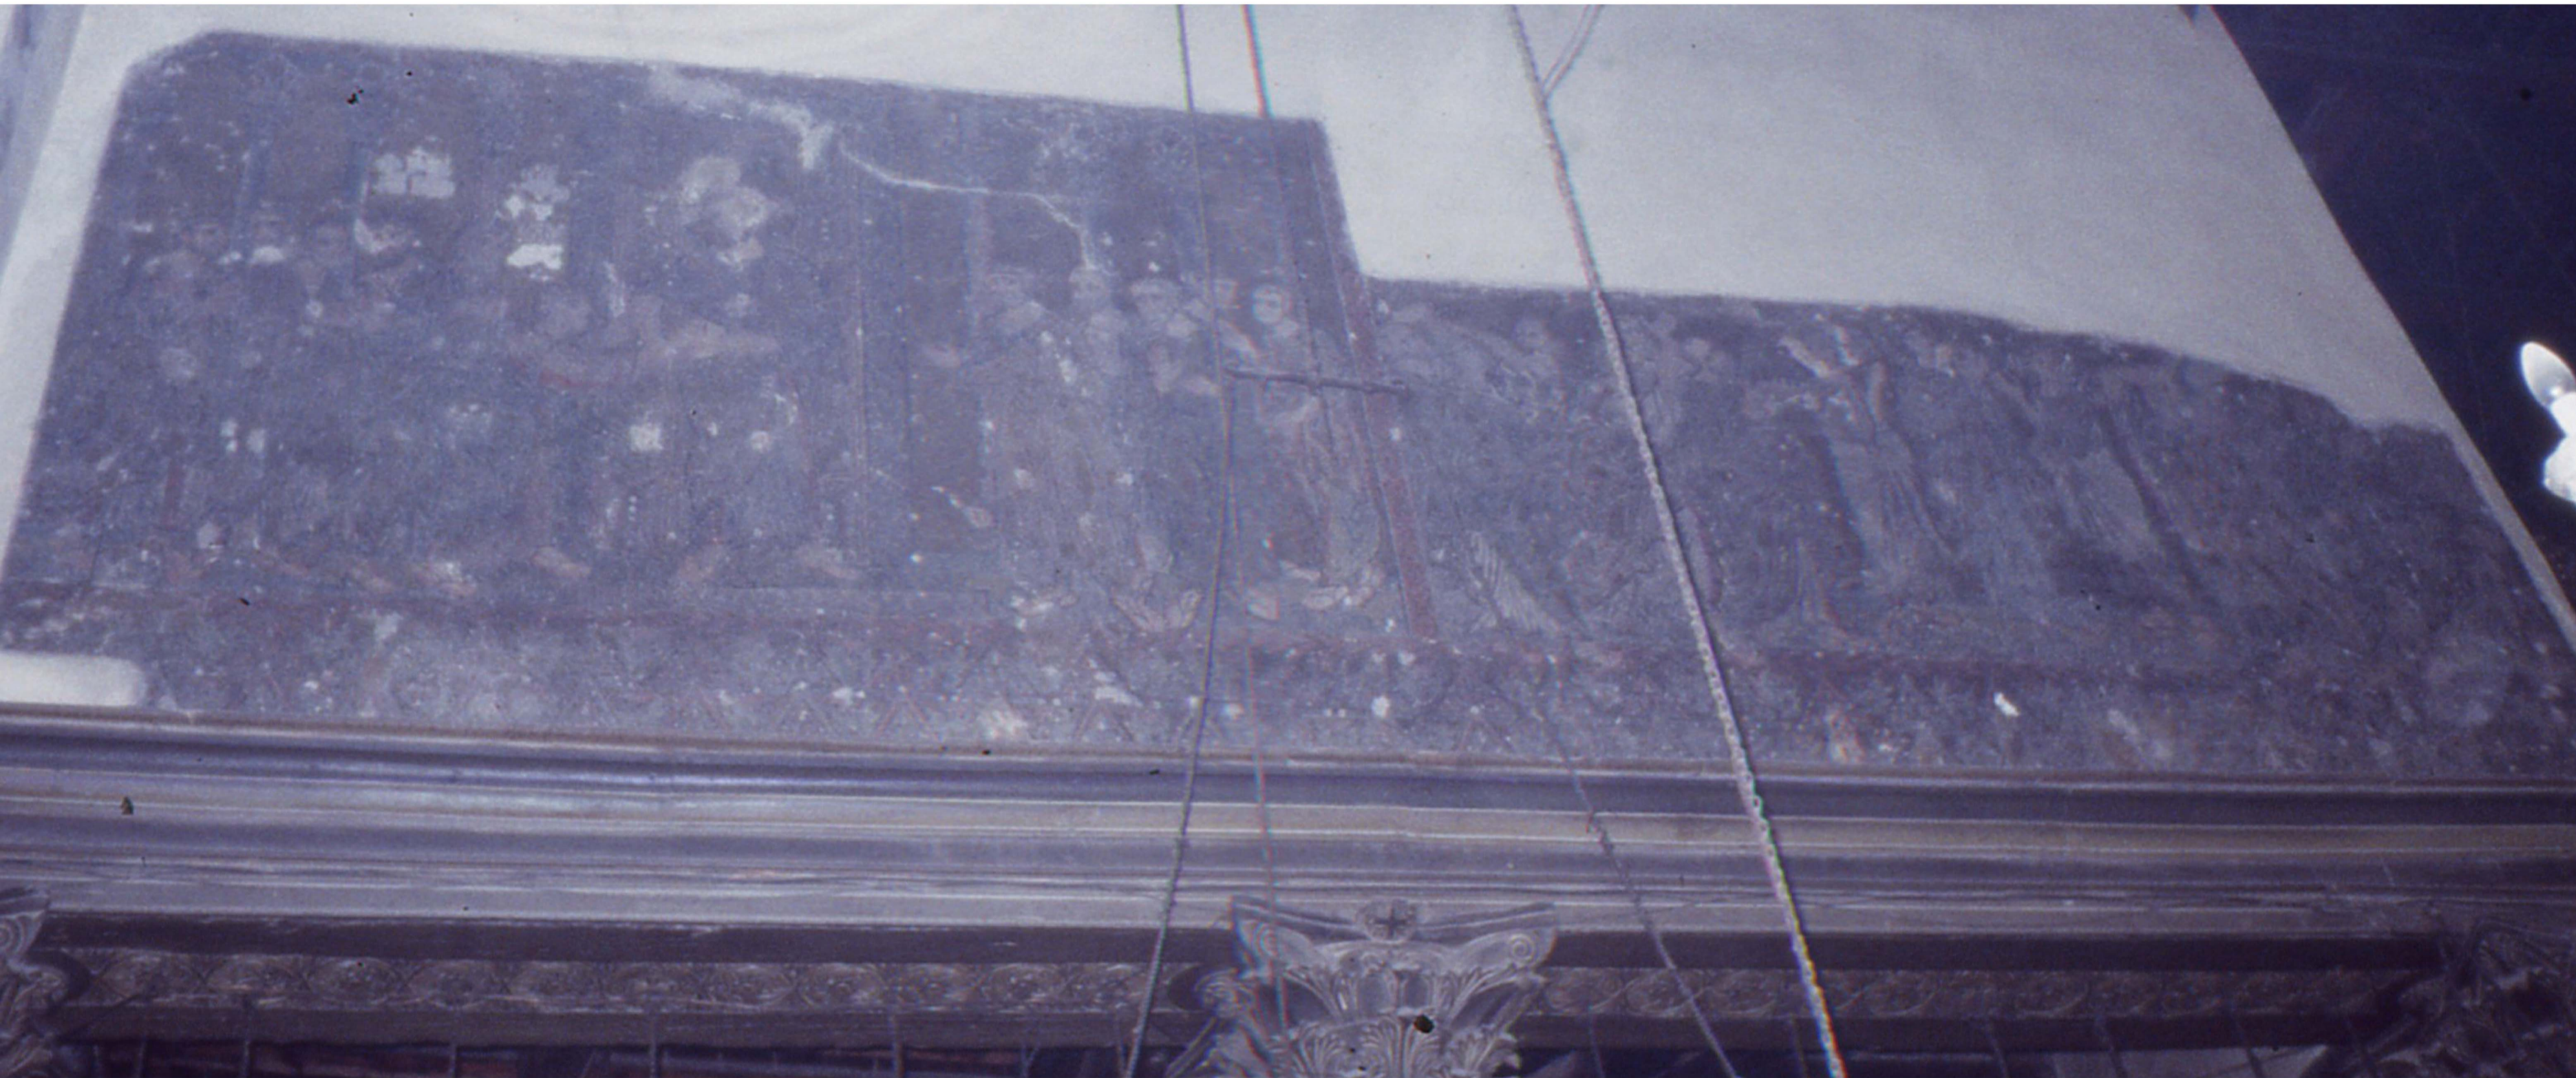
修復以前（1998年）の袖廊北側壁面
（名取四郎氏 撮影）

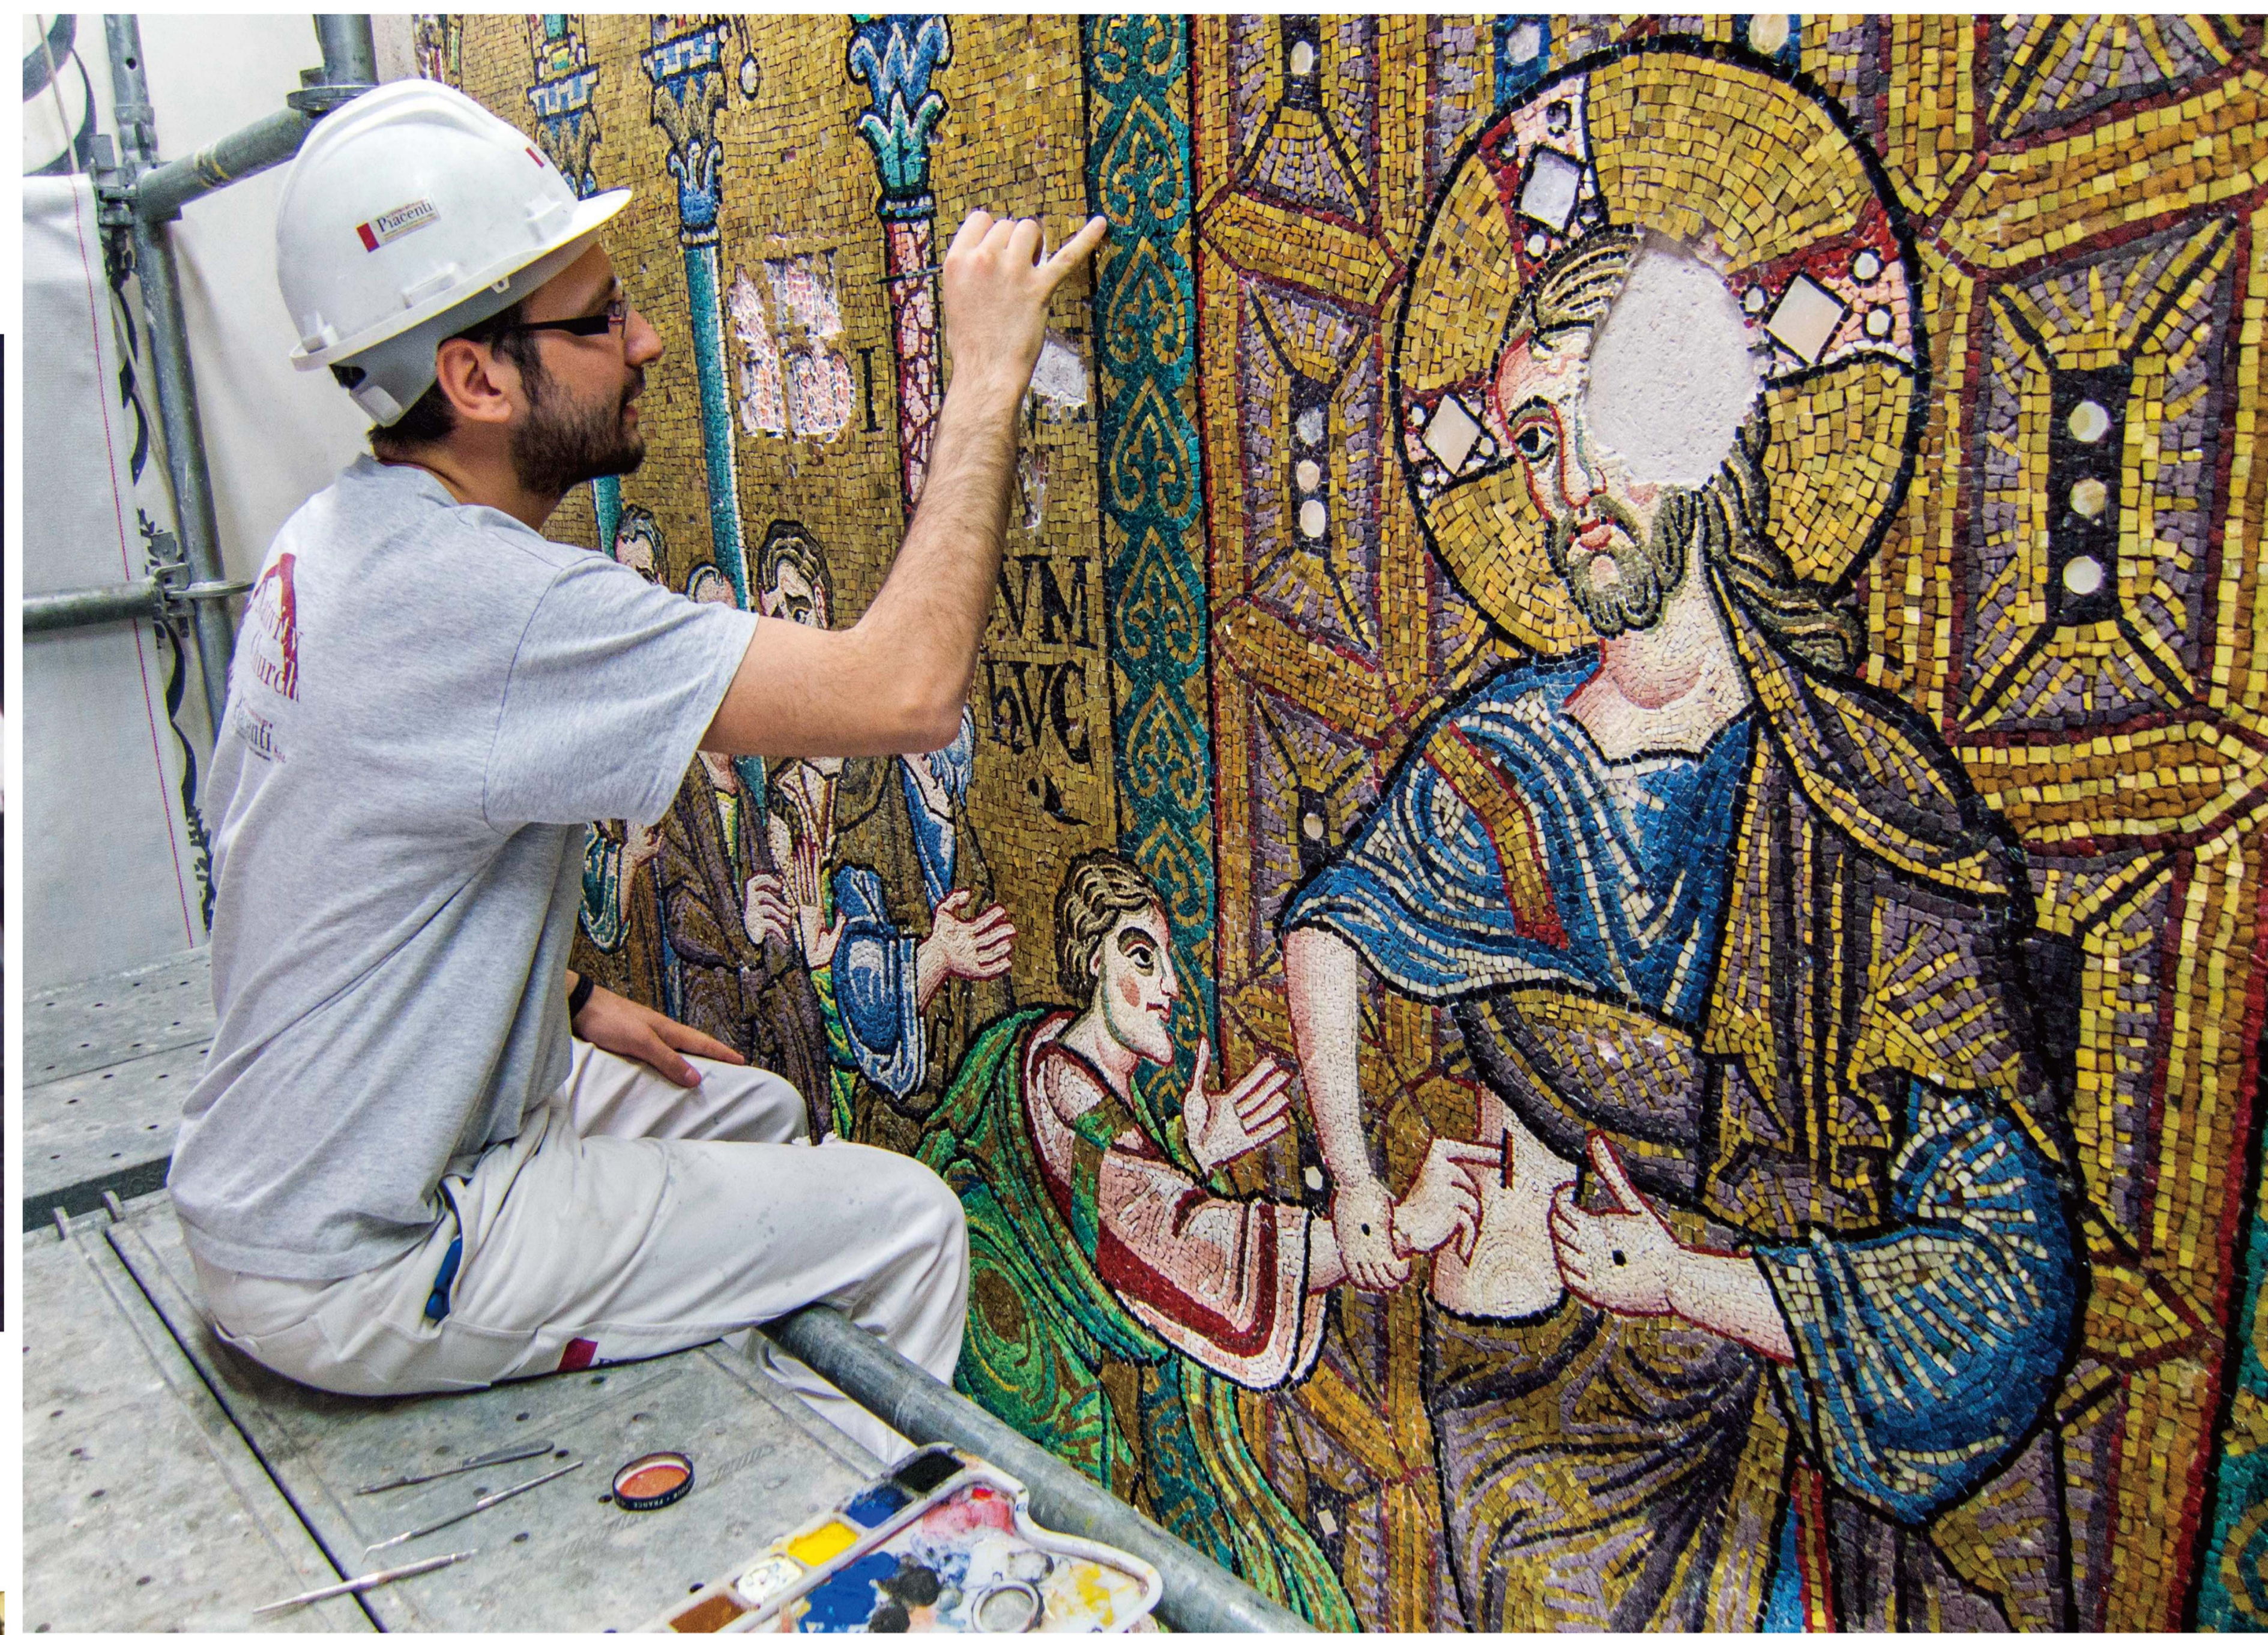
修復作業中
