第1段階：屋根と窓の修復

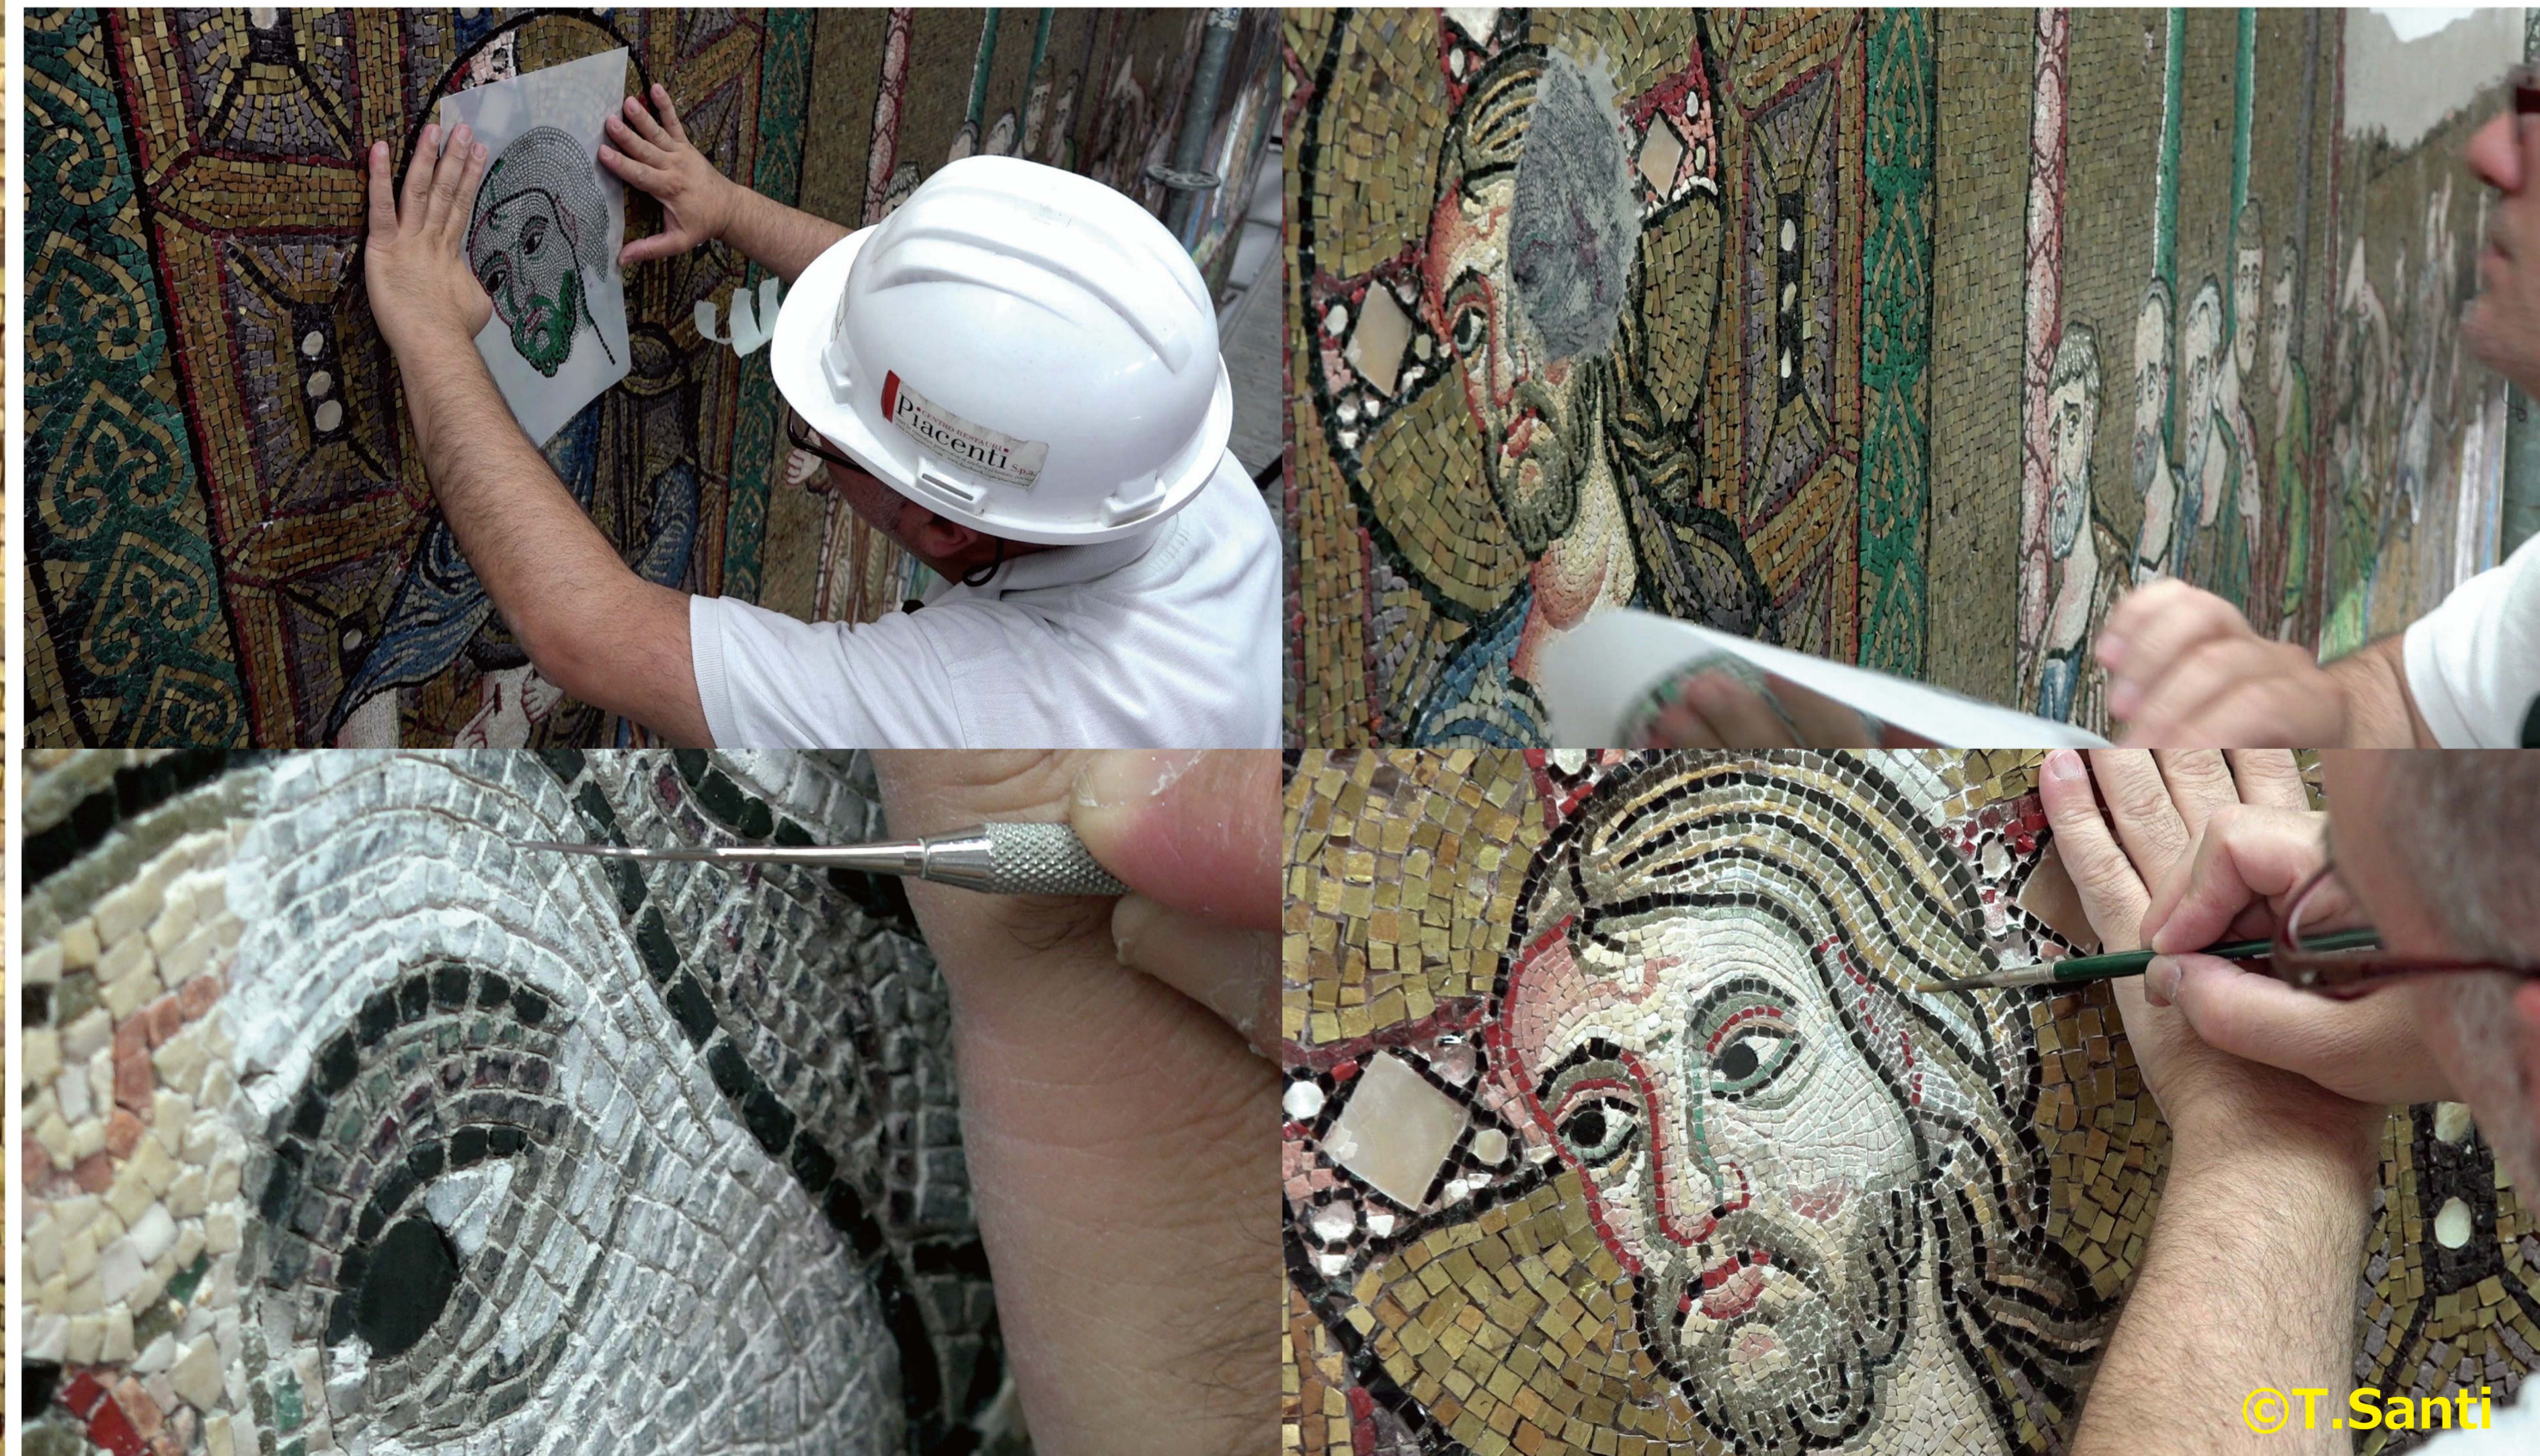
モザイク欠損部分の修復作業

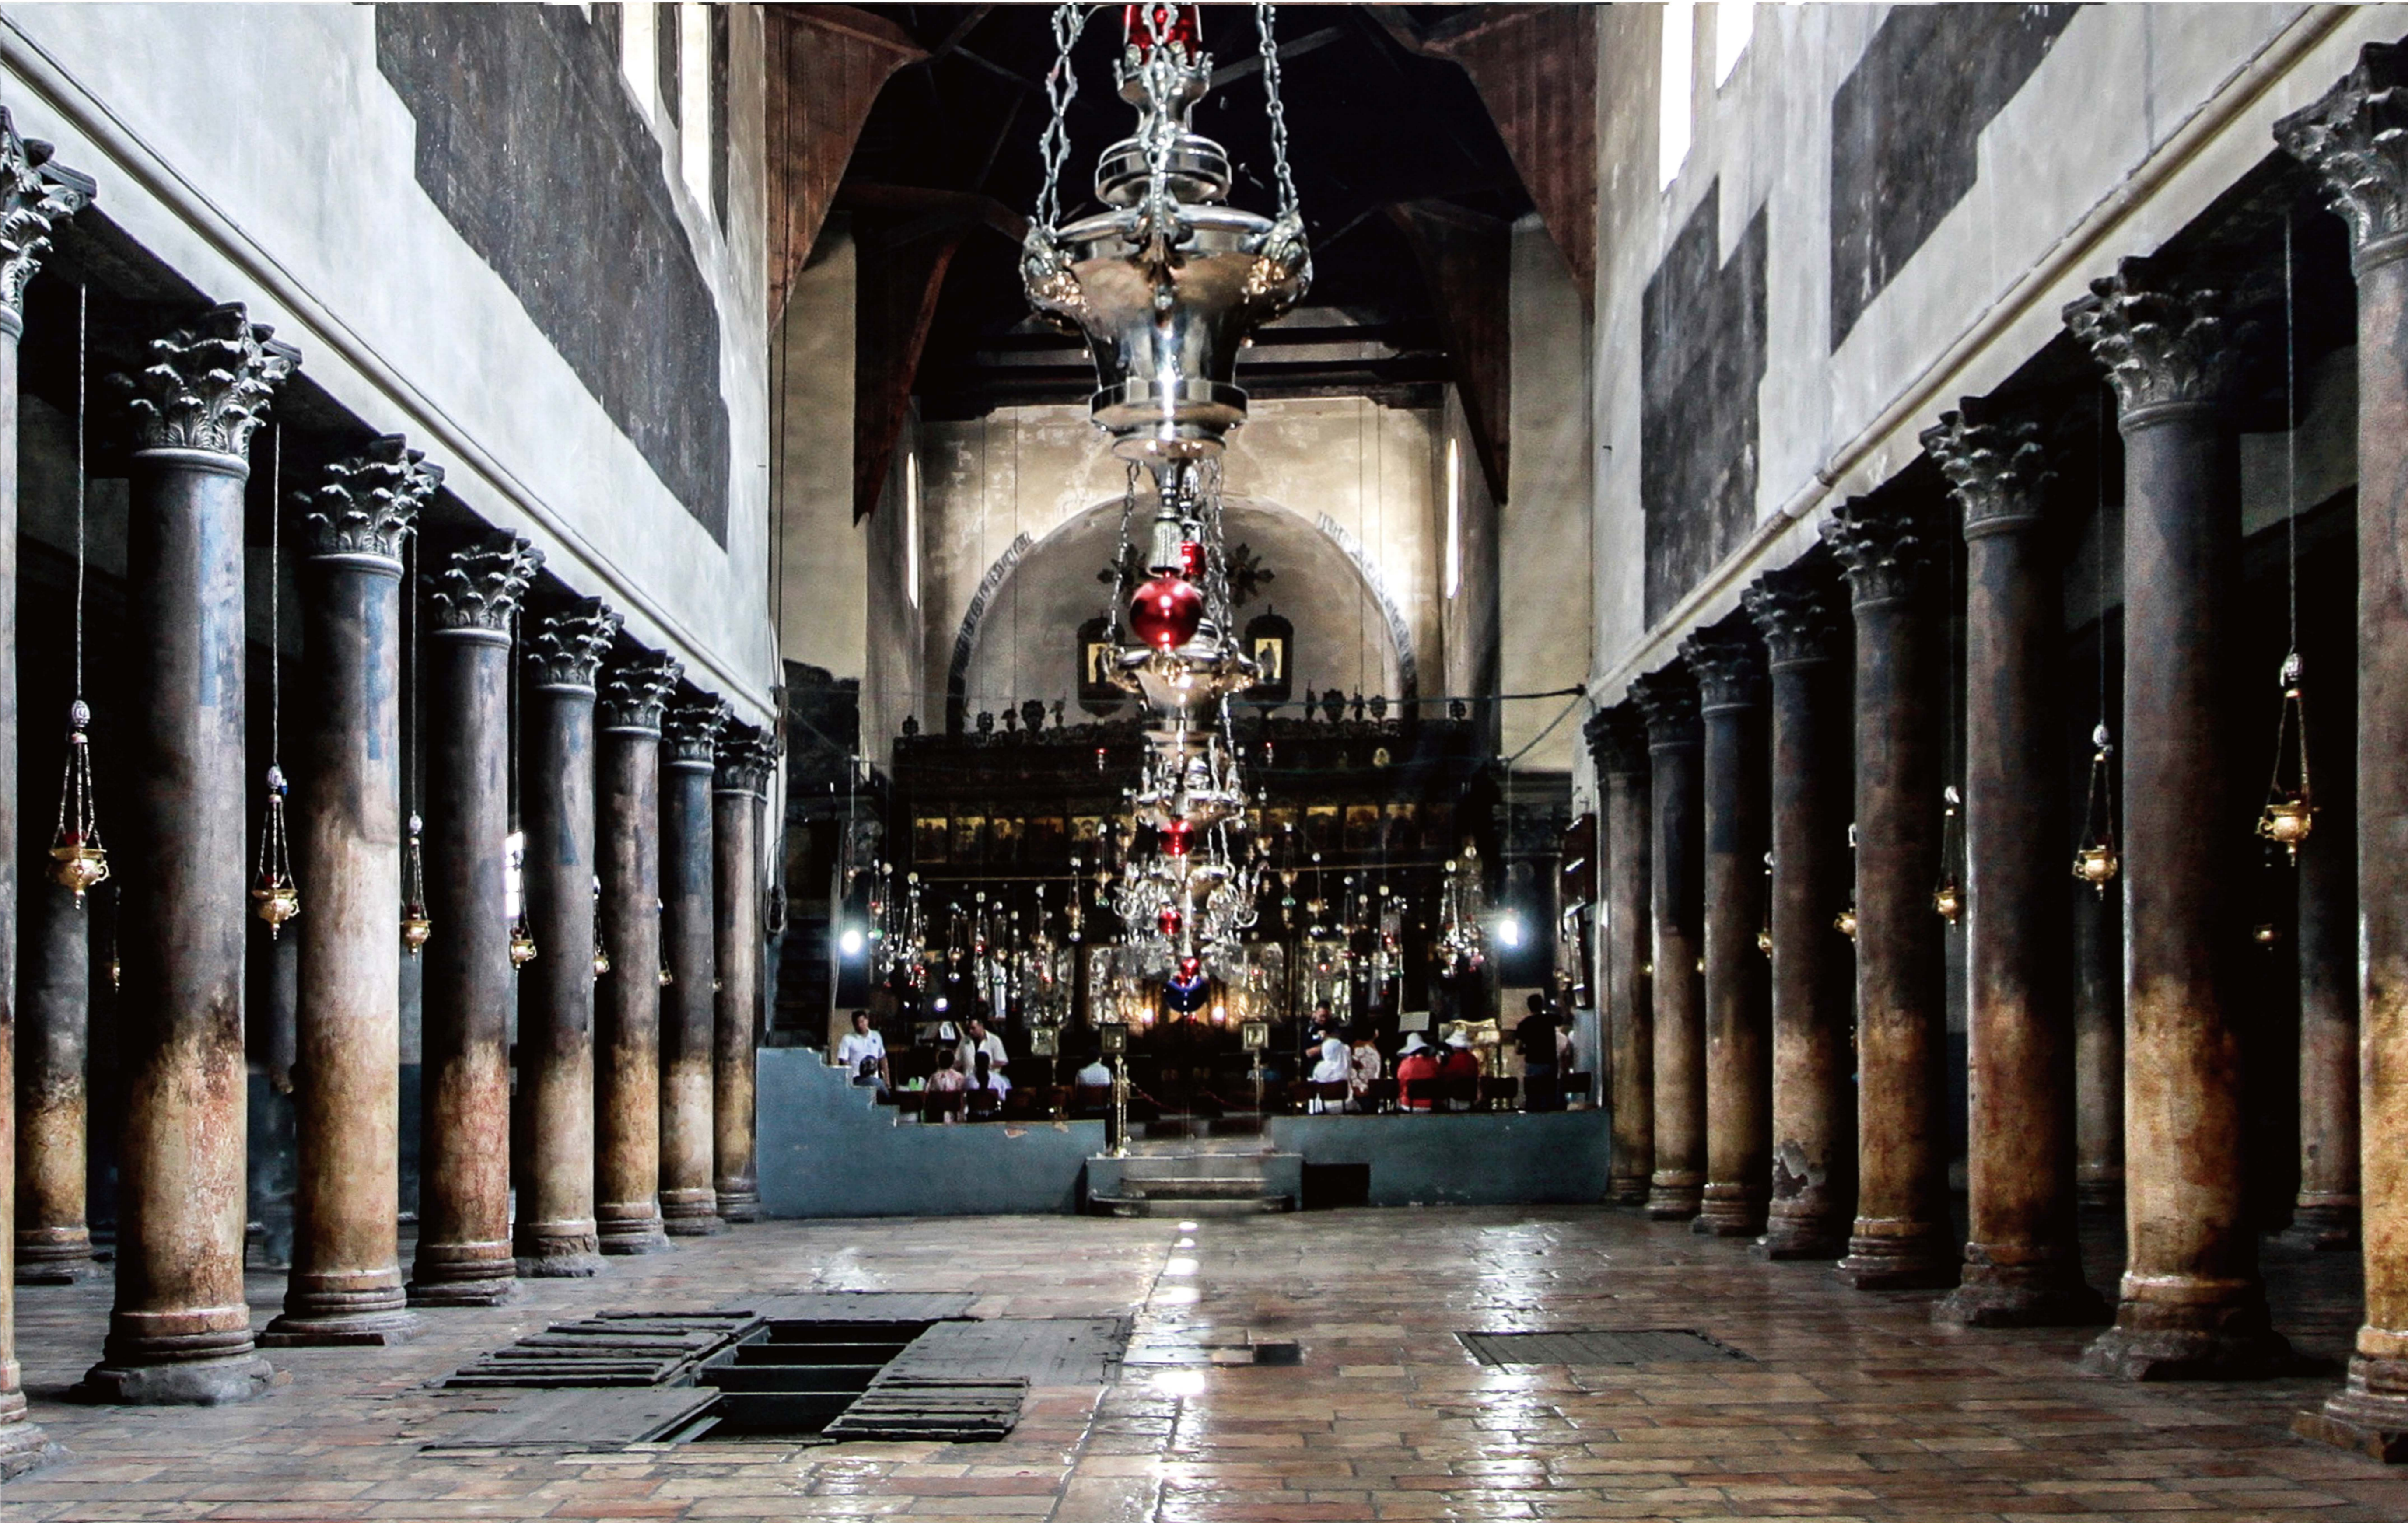
修復作業前の聖誕教会内部
身廊の入口側から祭壇を見た状況
(左右の列柱の上の隔壁に黒ずんだモザイクが見えます)

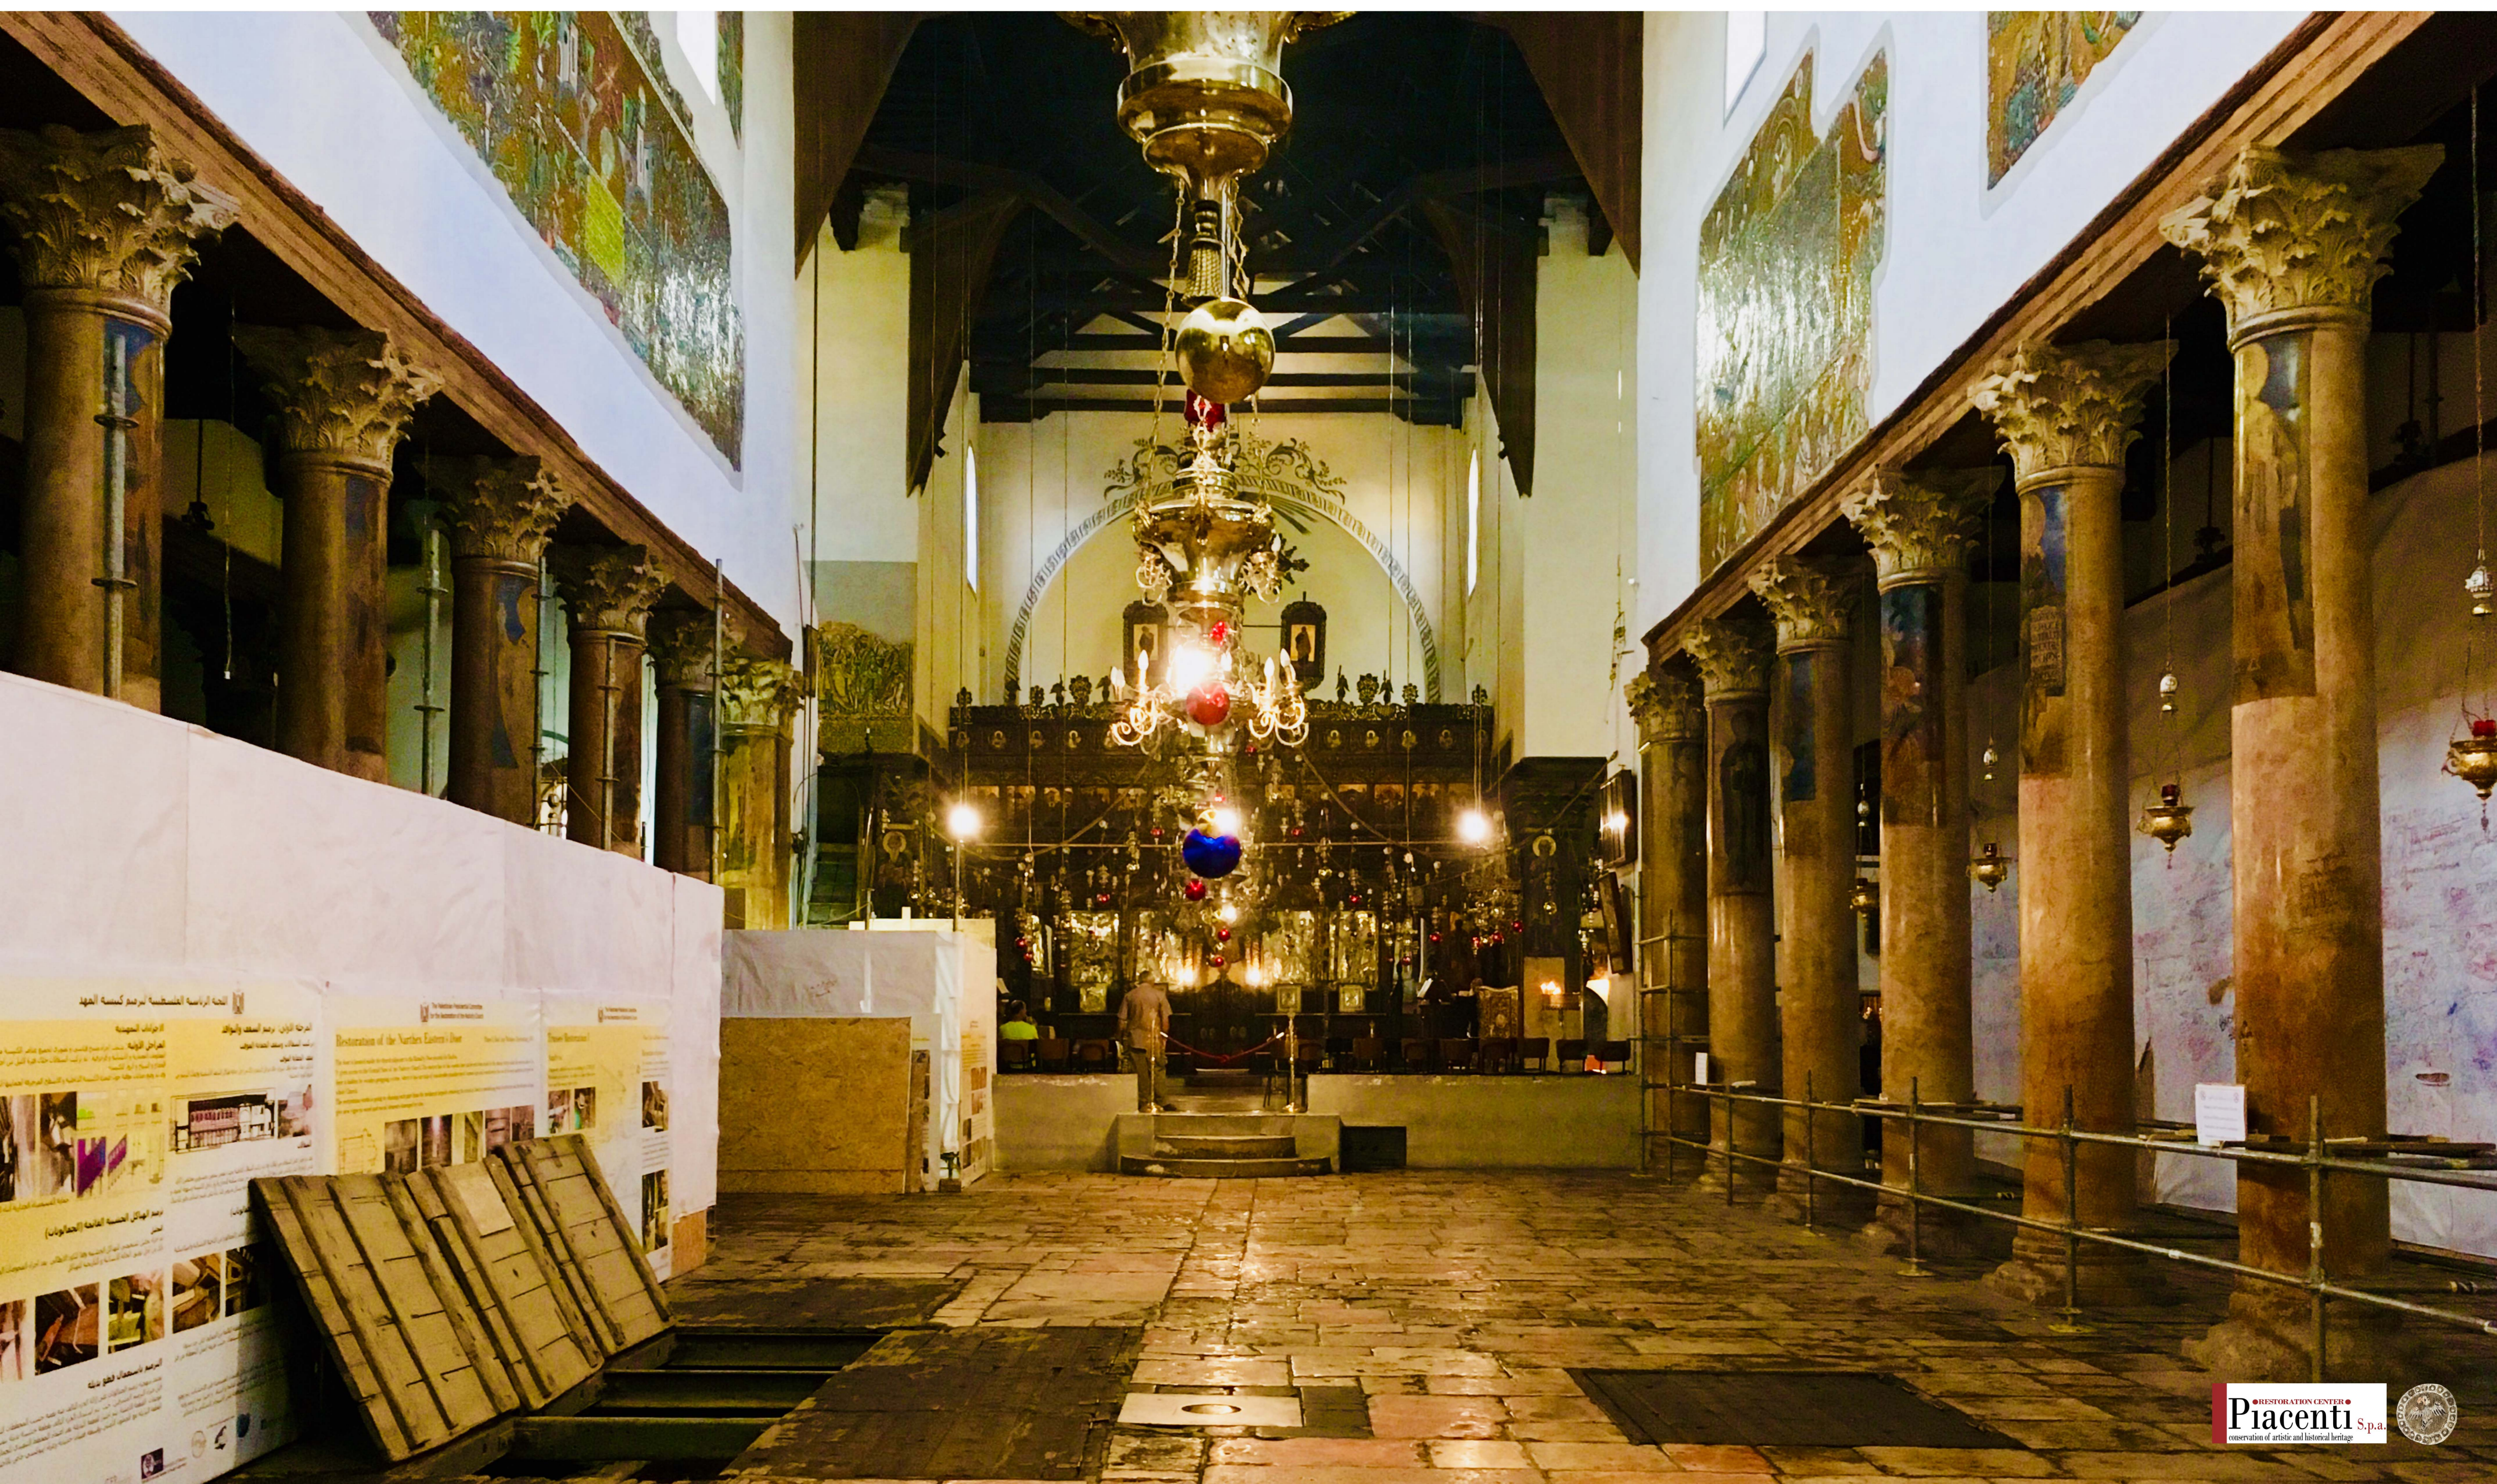
壁面修復後の聖誕教会内部

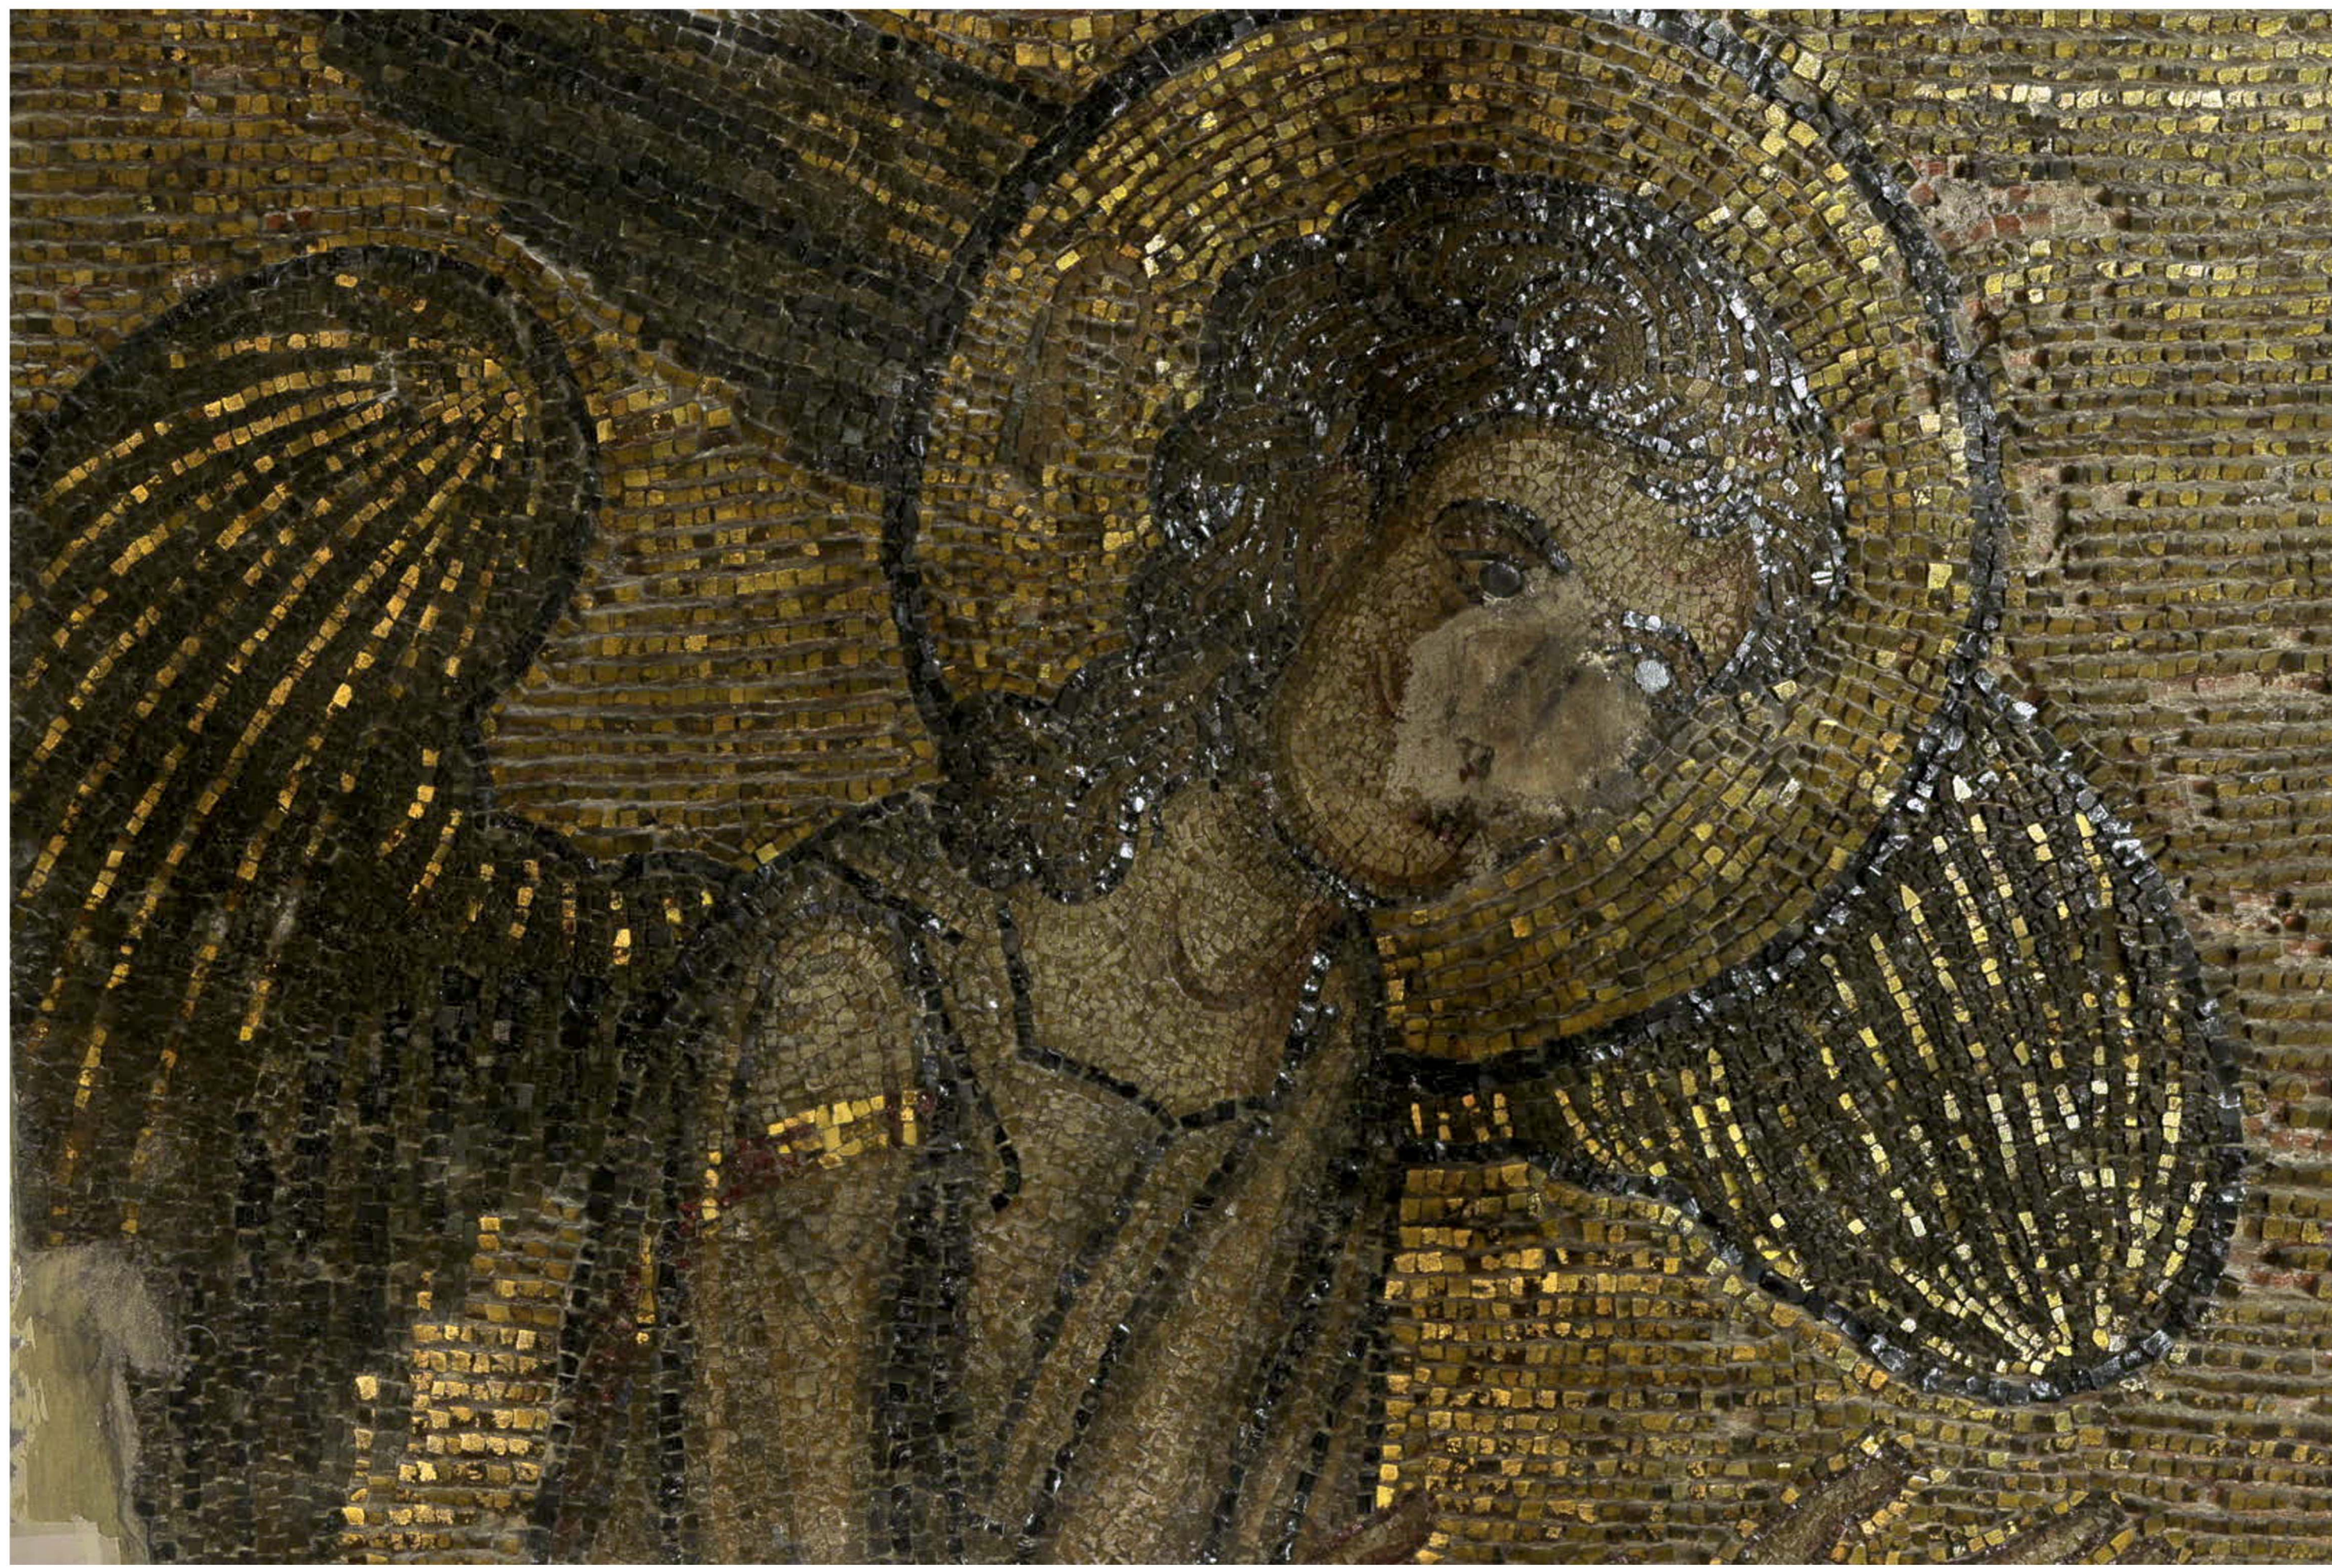
修復前の天使

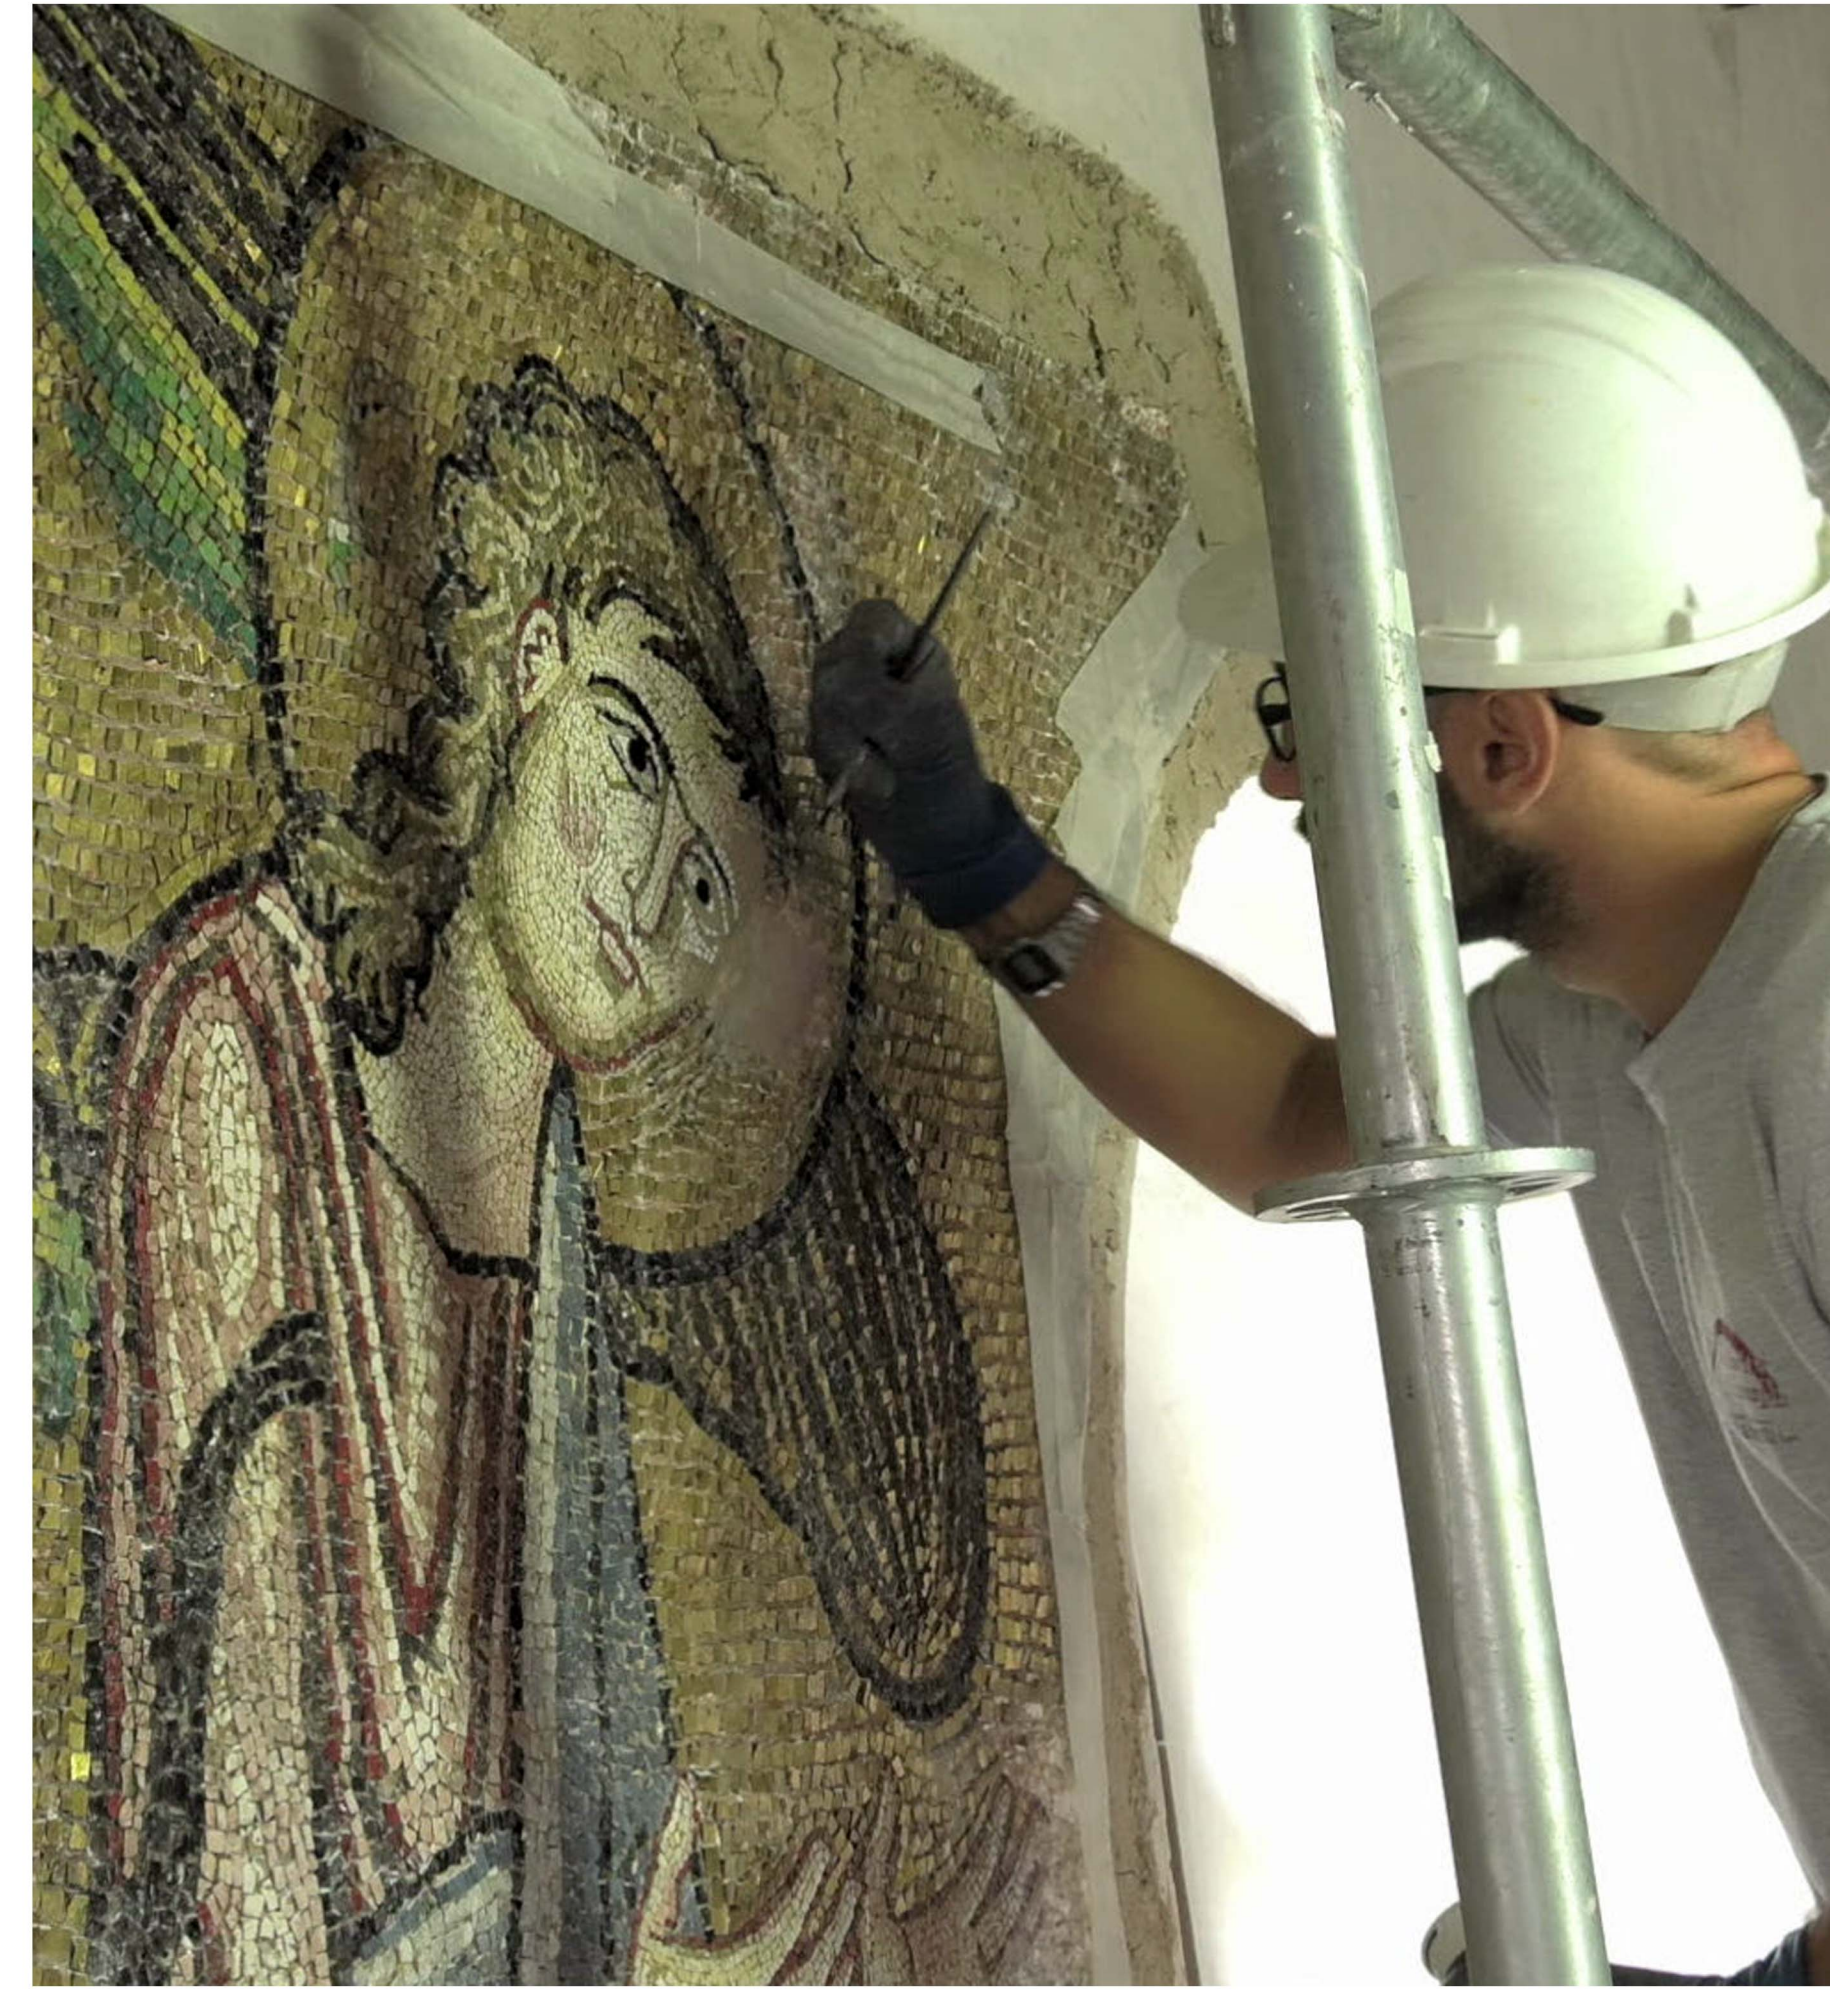
修復作業

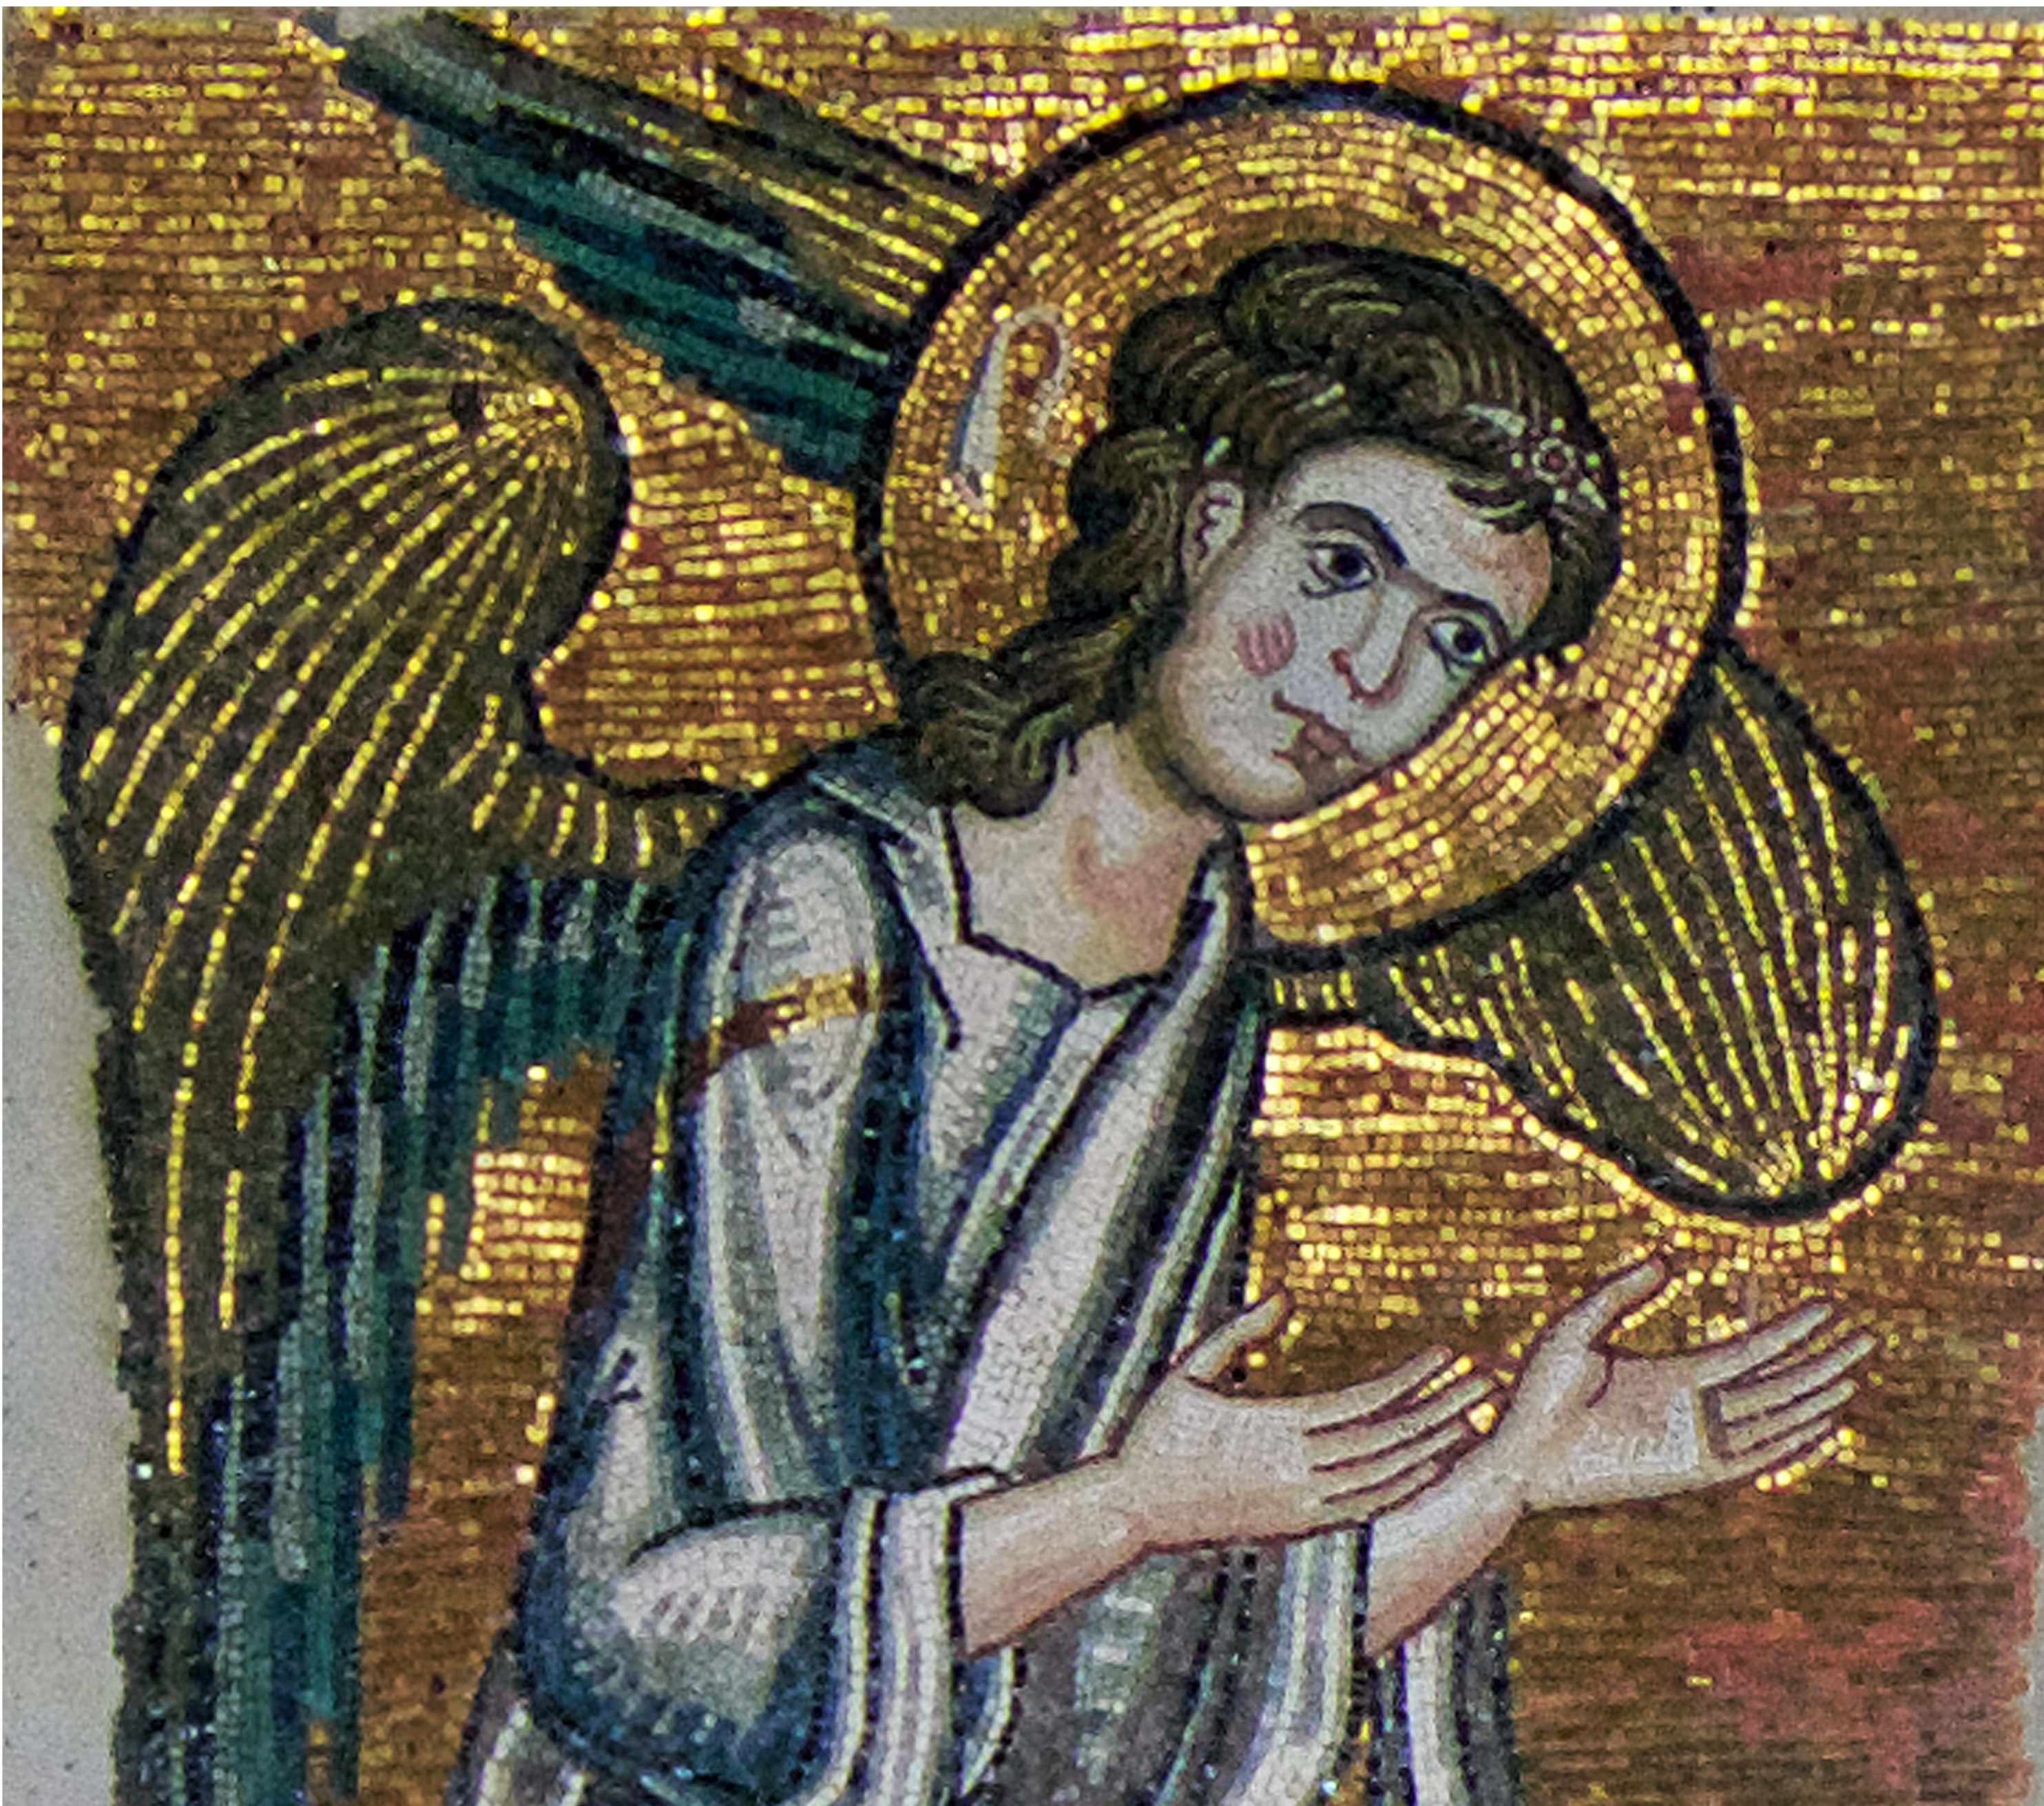
修復された天使
