第1段階：屋根と窓の修復

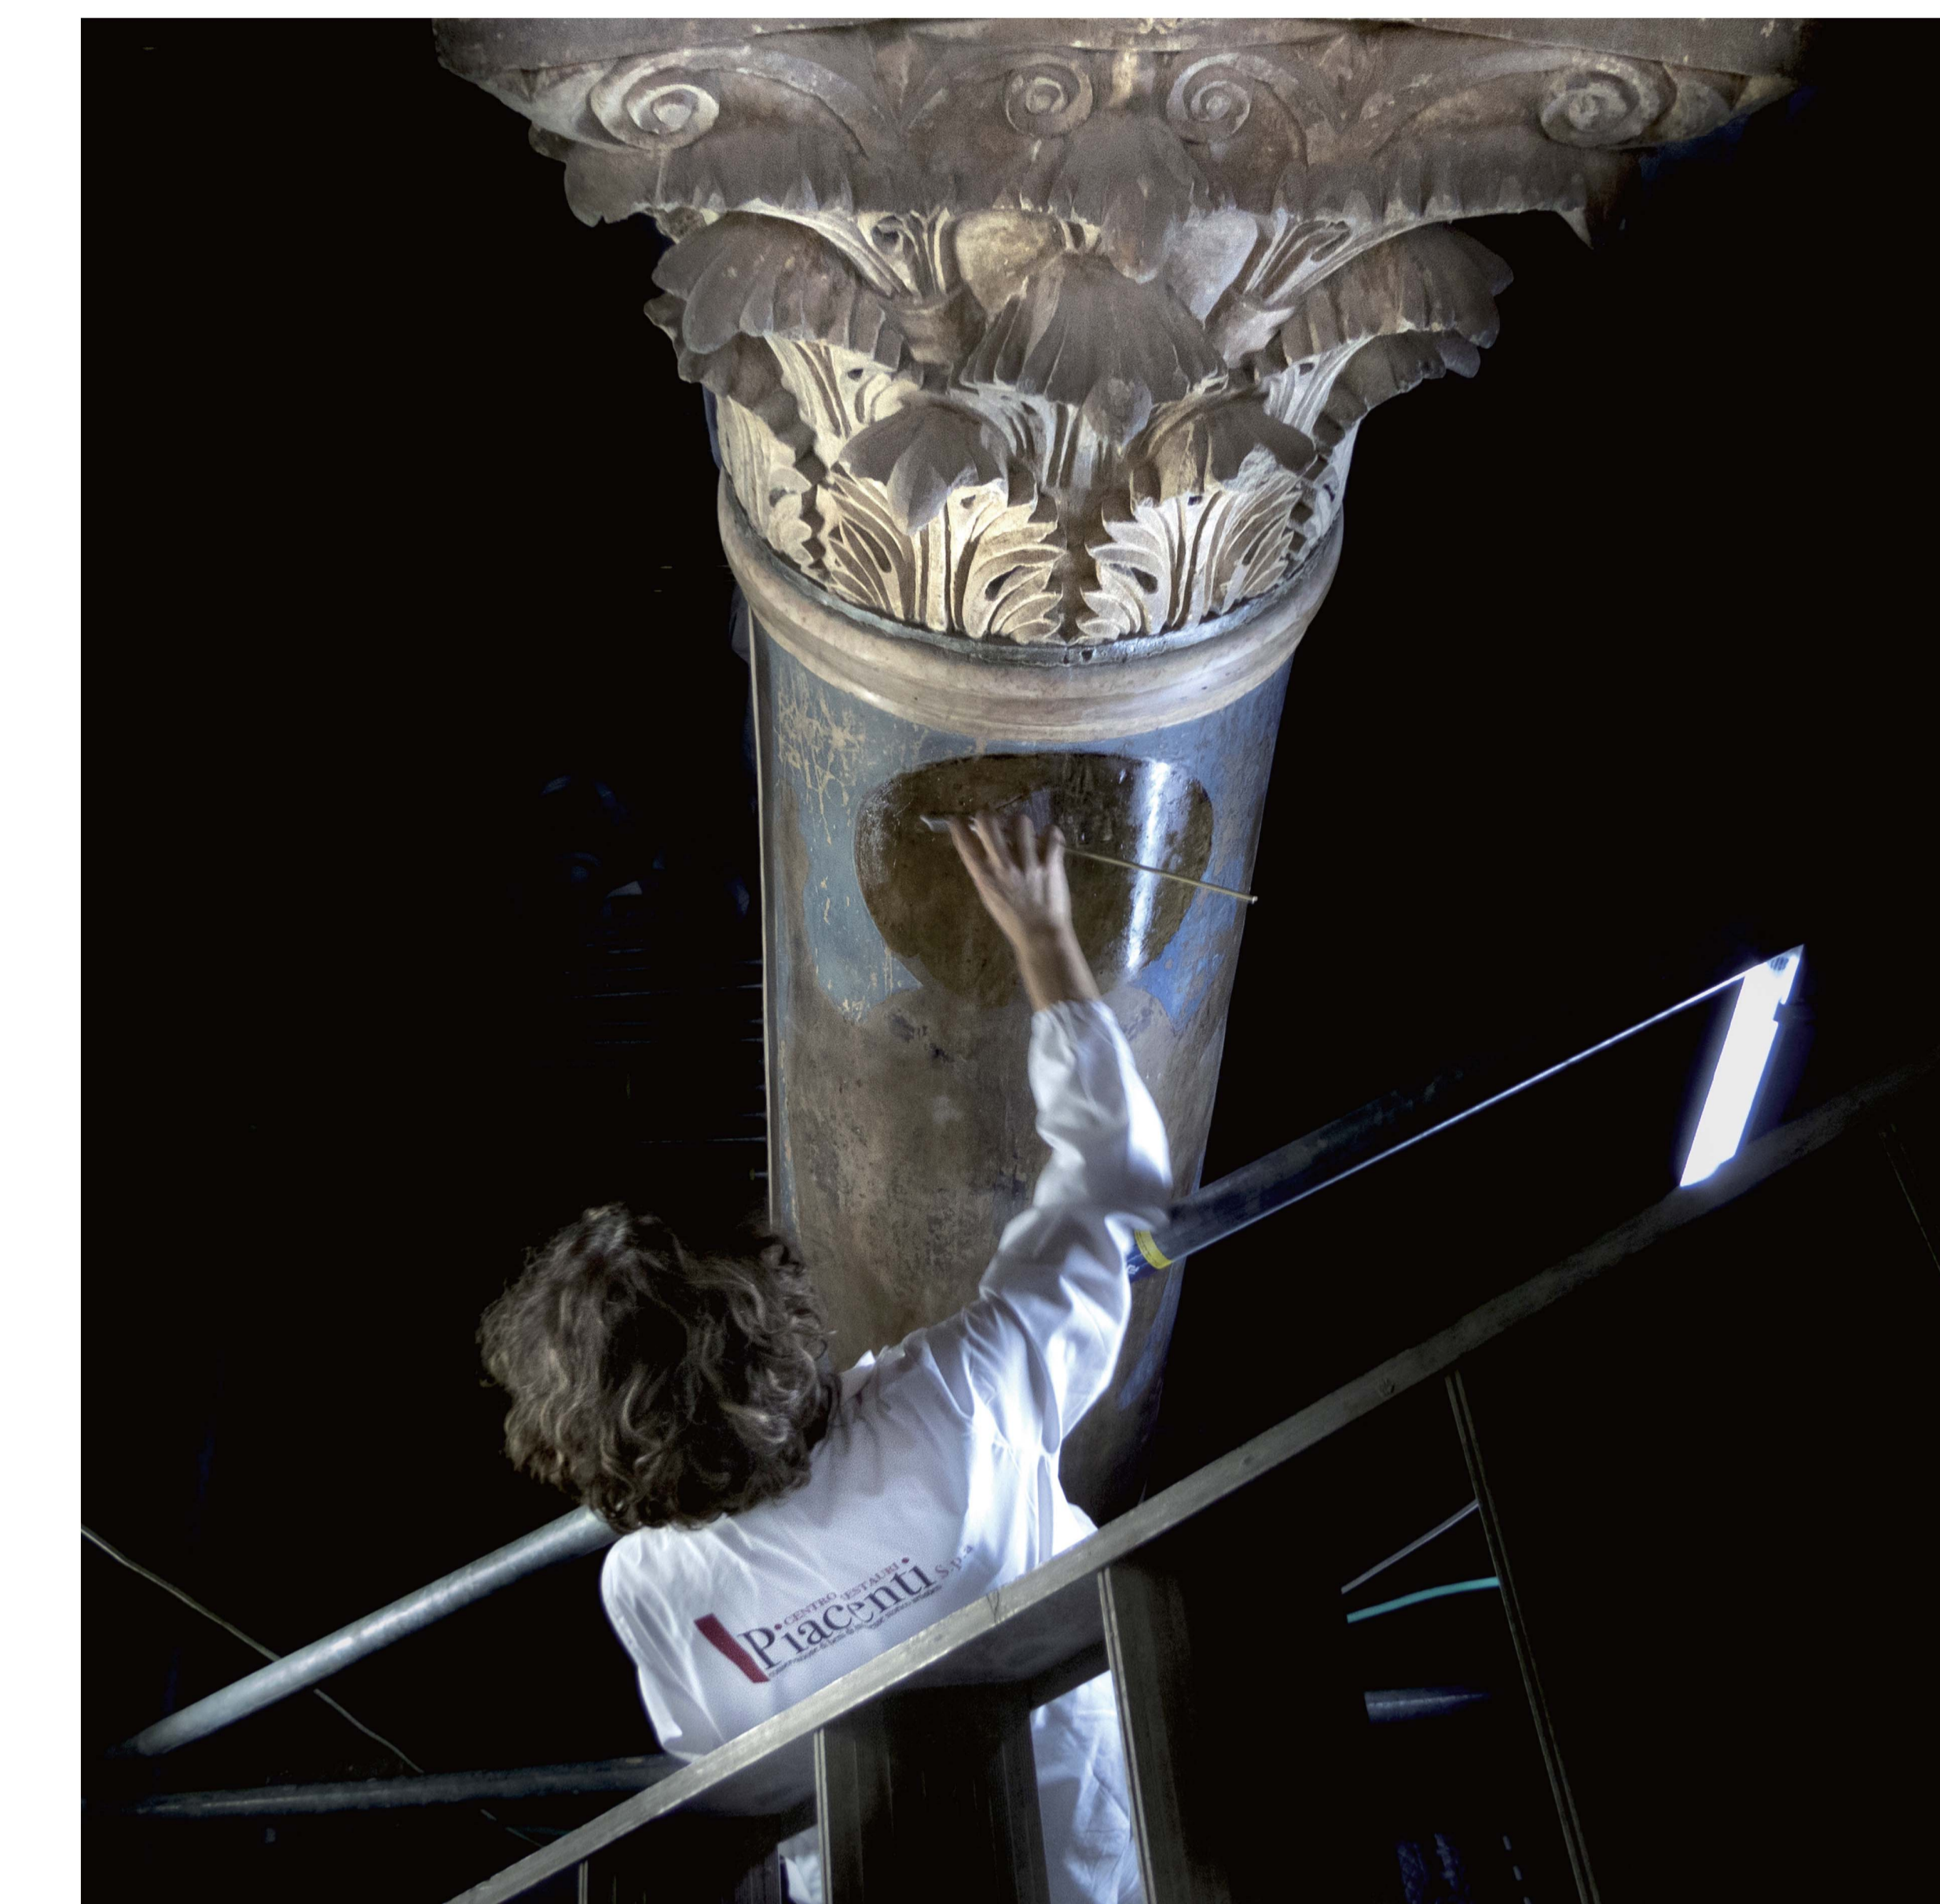
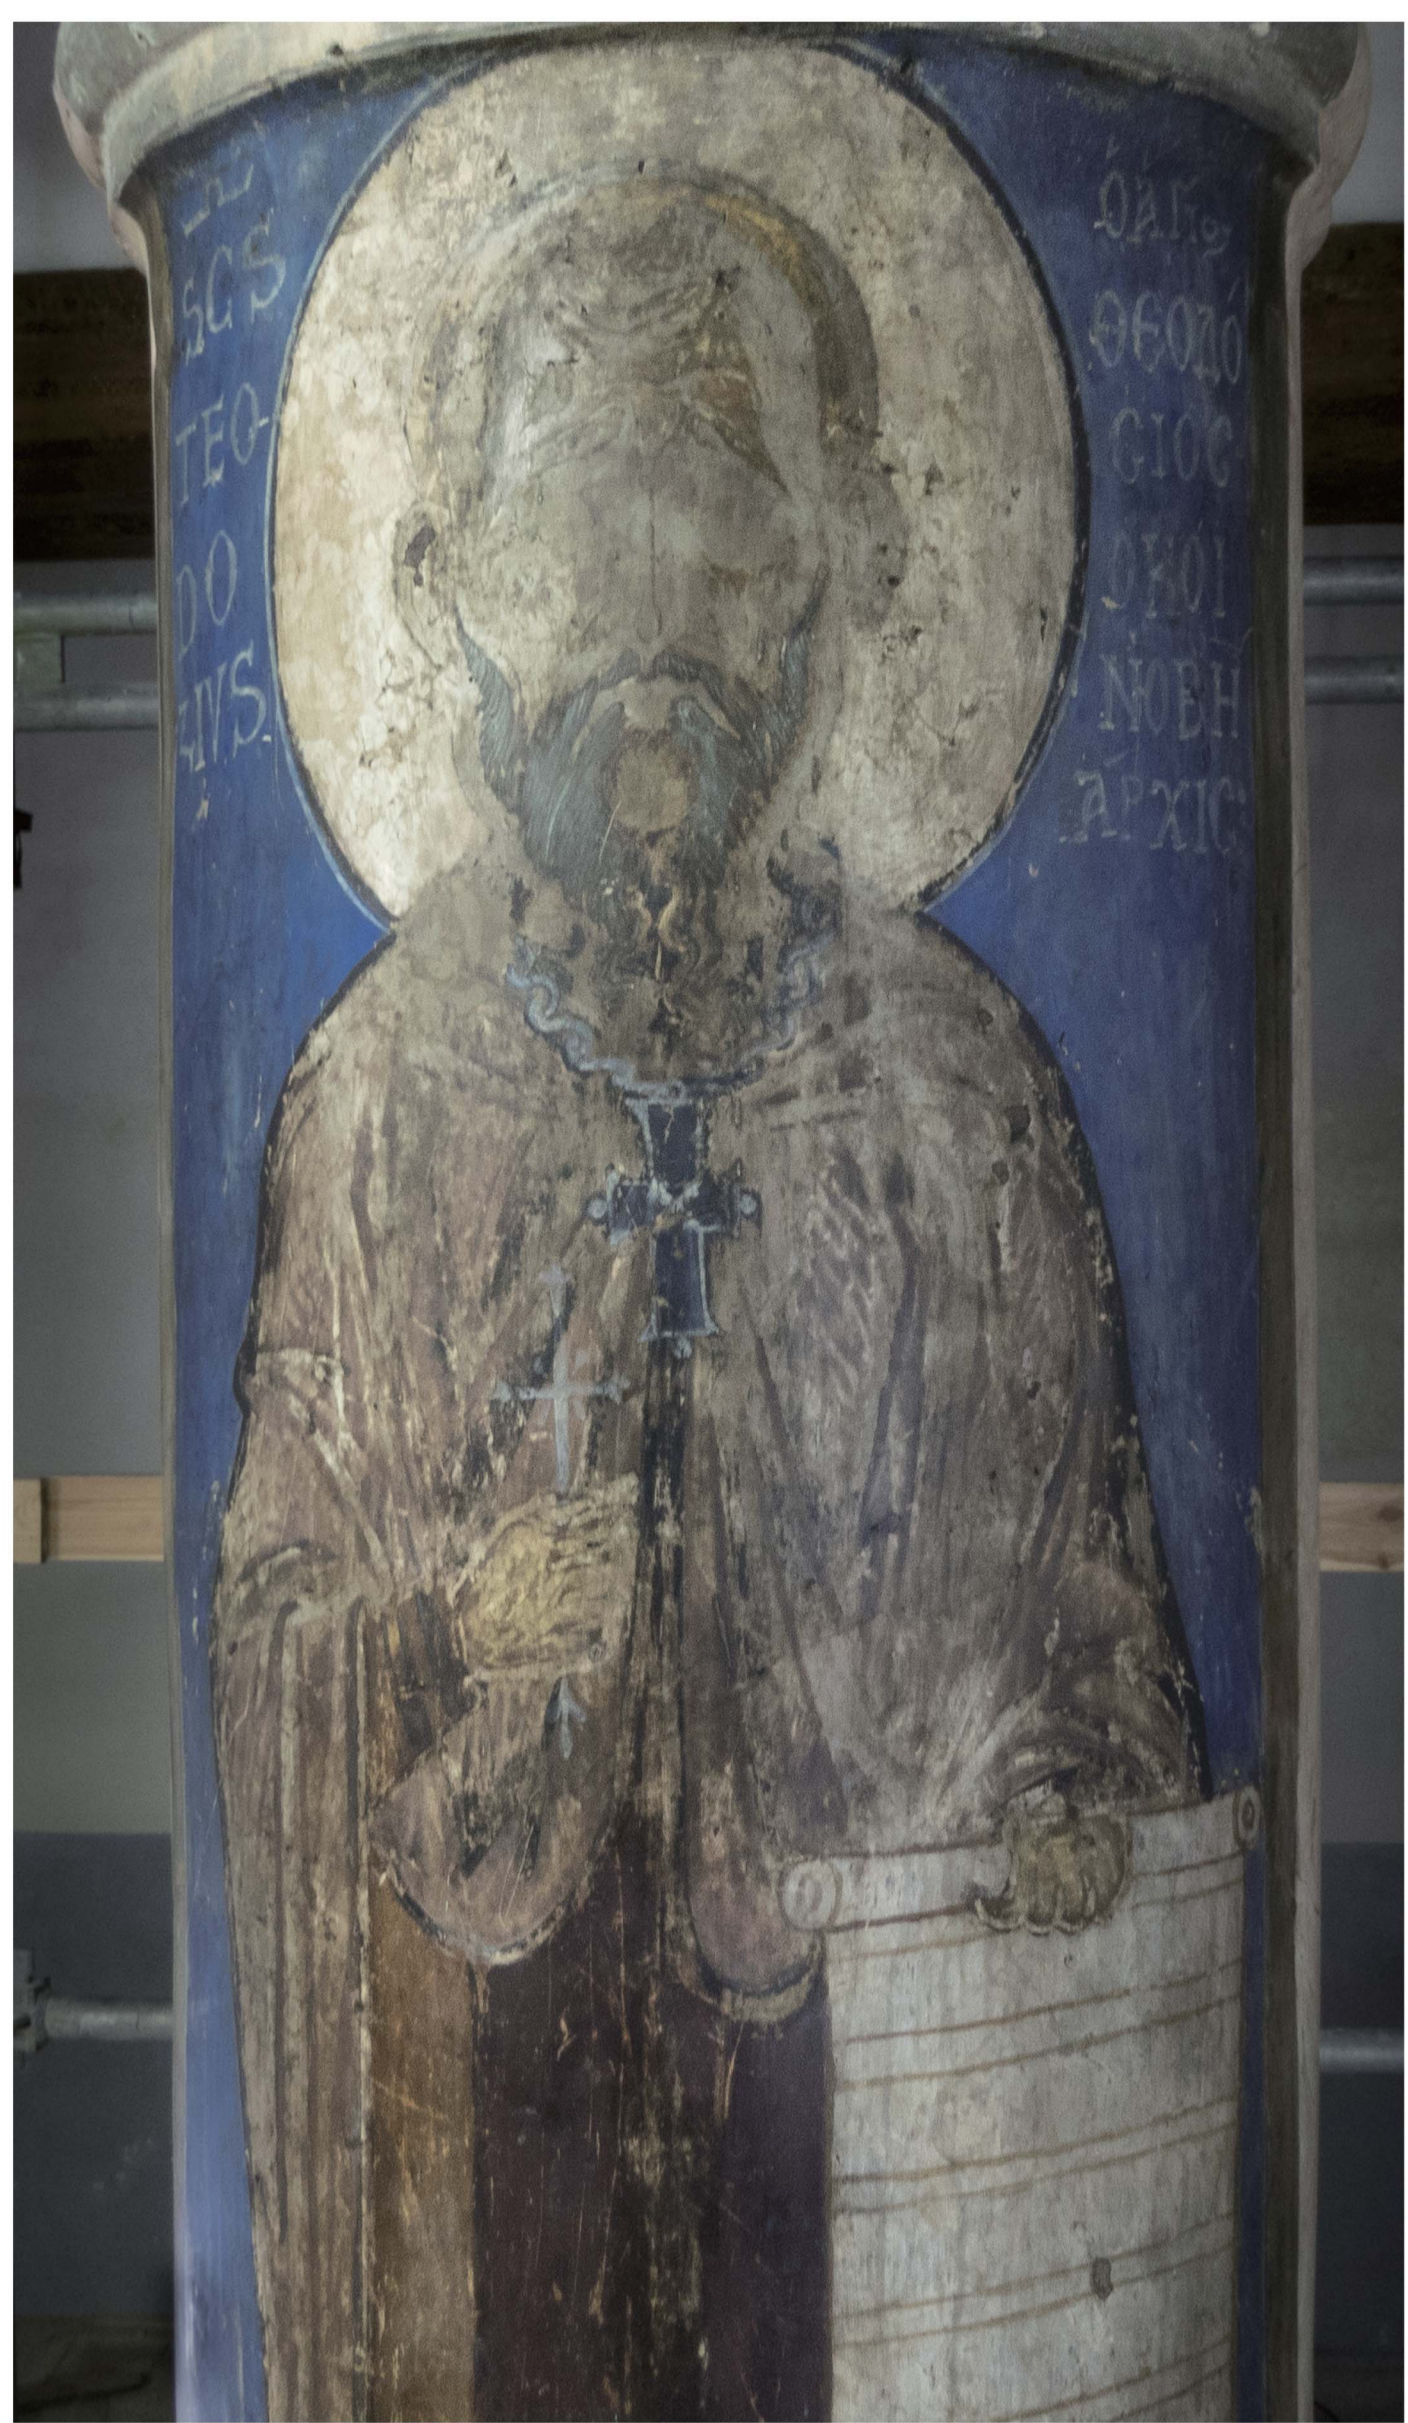
聖ステファノスが描かれた円柱

柱頭と円柱には経年による表面の汚れや大小の亀裂、掻き傷や欠損が多数ありました。

表面を慎重に洗浄し、亀裂部分にはモルタルを注入し、同質の石材を使って欠損部を補填し、補修箇所が目立たぬように塗装を行いました。

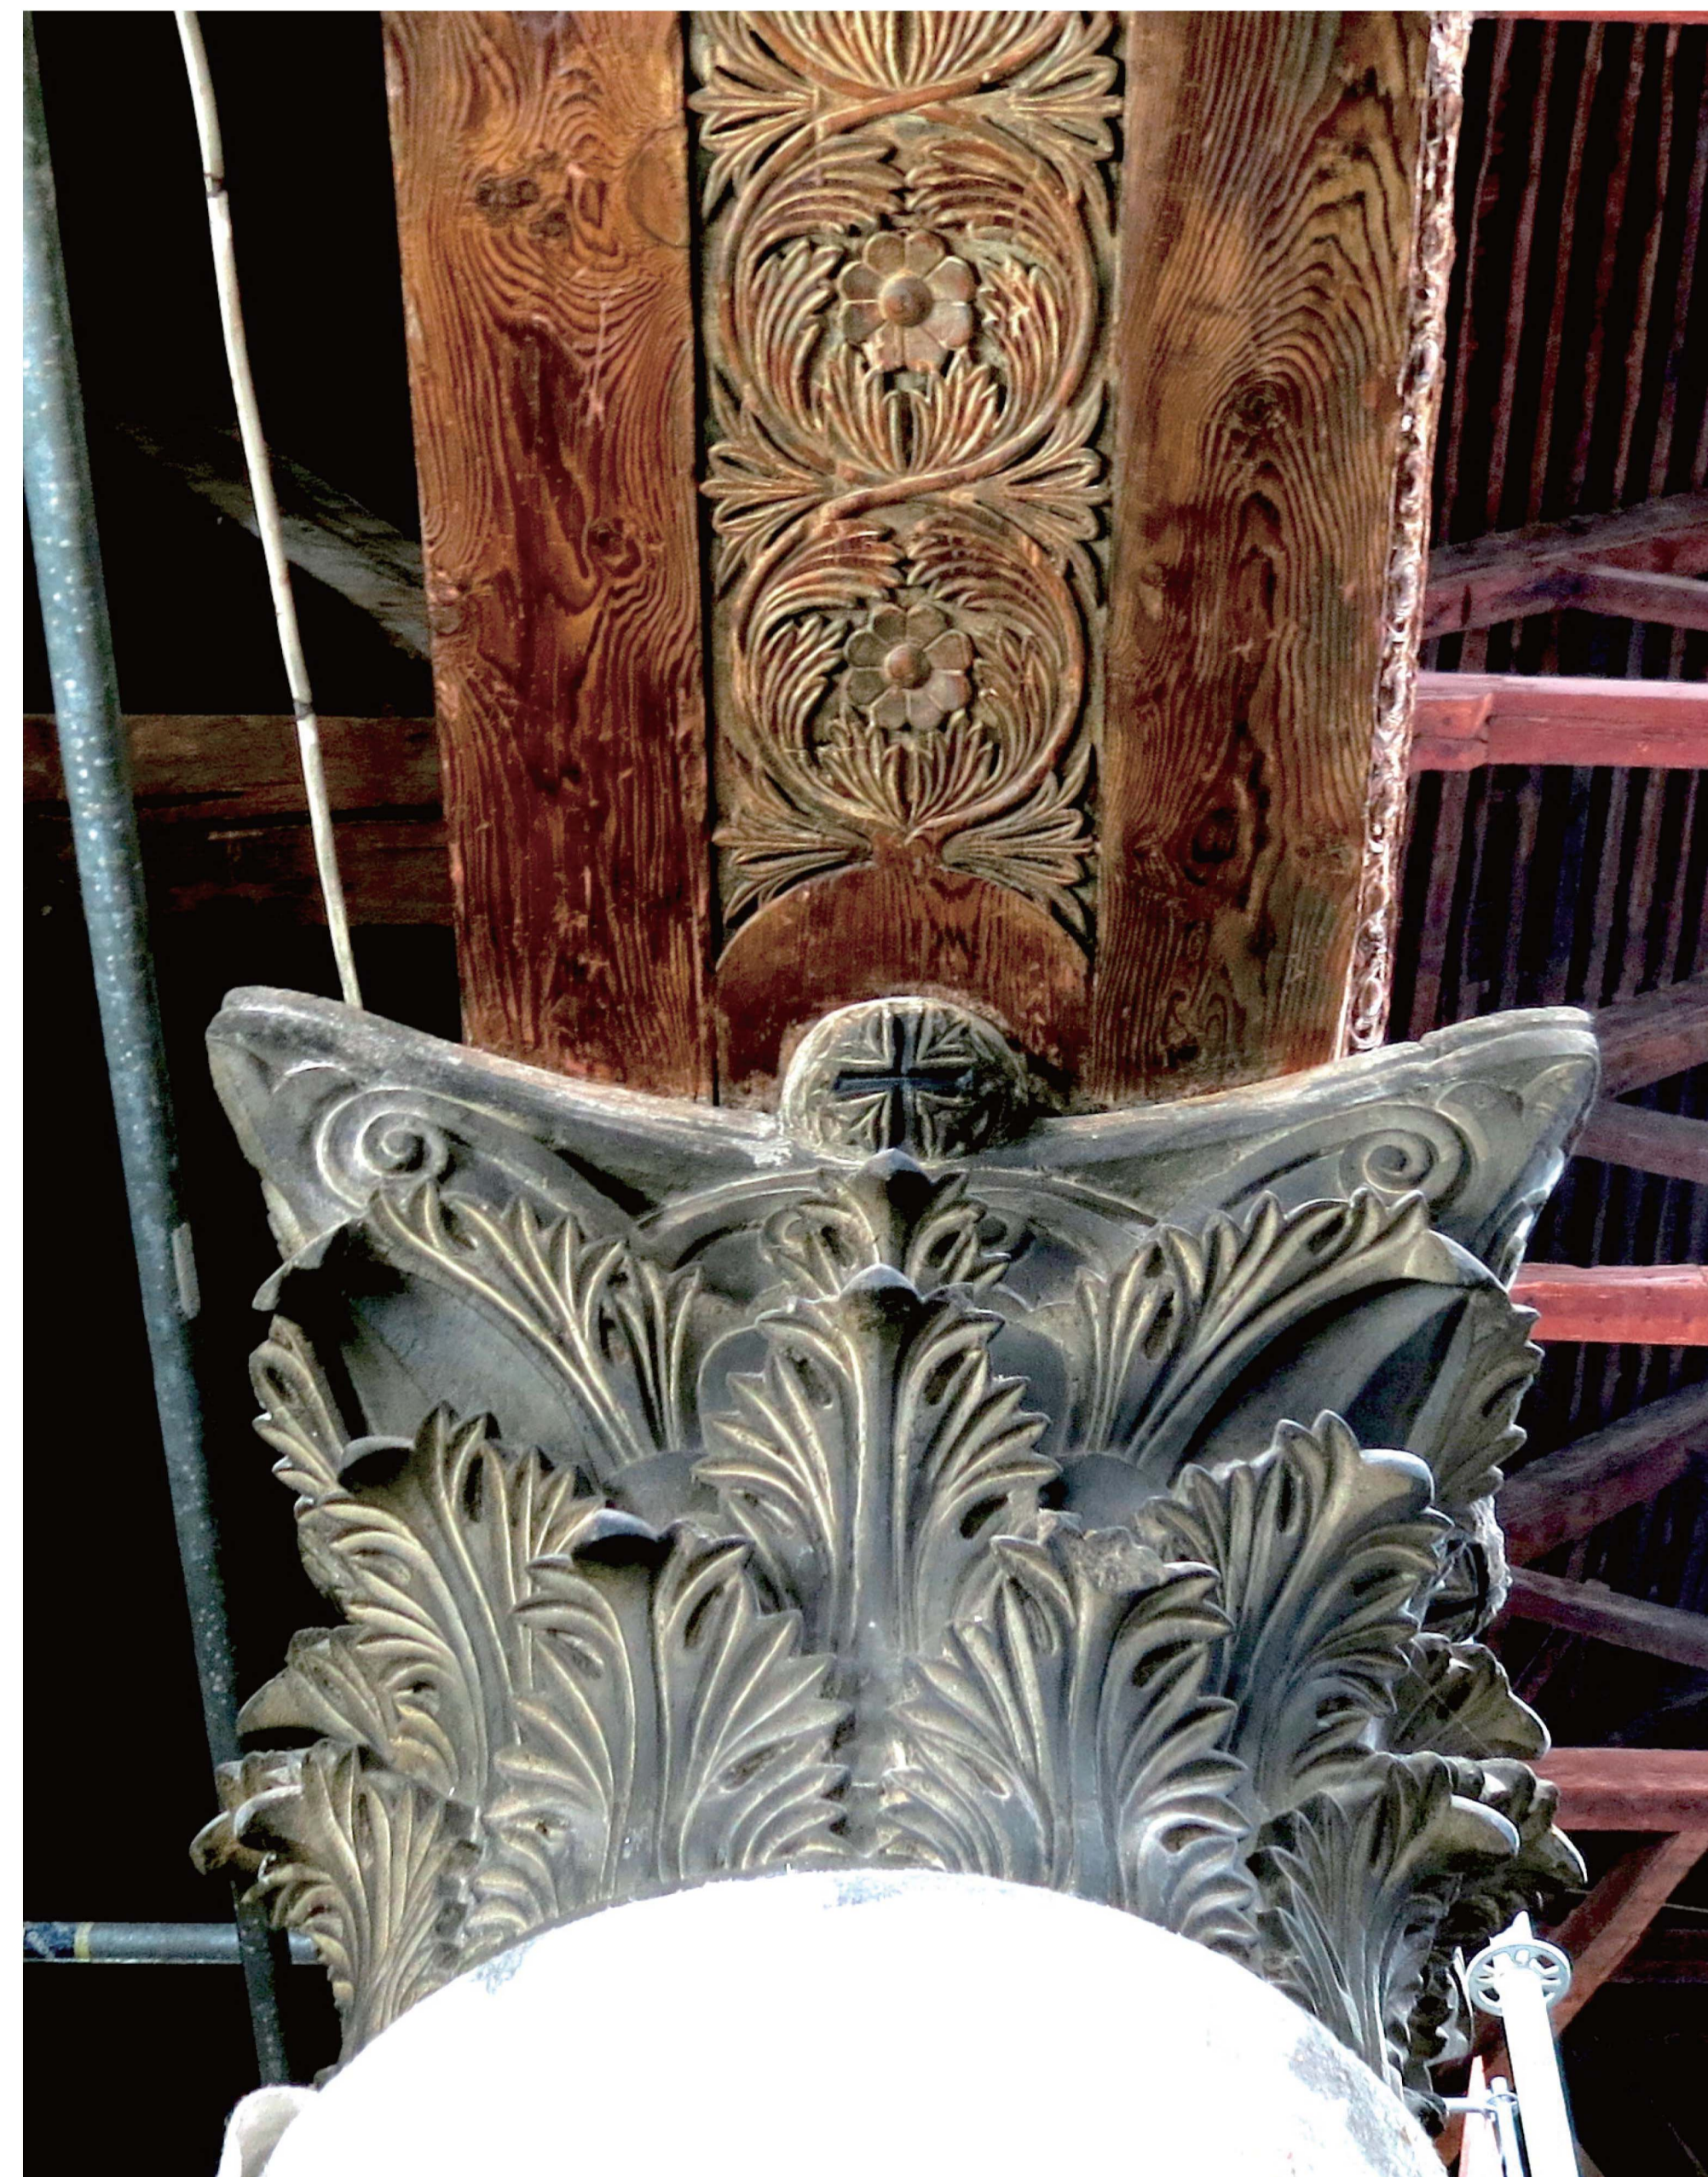
聖ステファノスの円柱を修復する佐々木愛子氏
